吴川大山江**鞋厂“7·8”一般 触电事故调查报告

编制单位：吴川大山江**鞋厂“7·8”一般触电事故调查组
编制日期：2025年2月16日

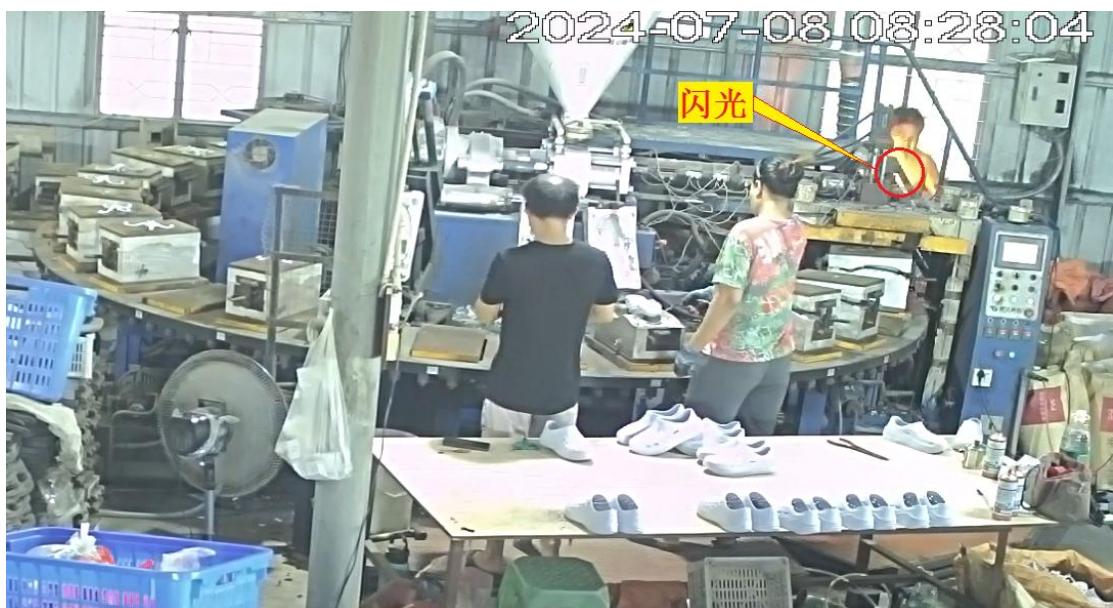
图1 龙*1事发时监控截图

8时28分，龙*1站在波纹管（环保设备）的旁边，左手扶着楼梯支撑杆的底部，低头观察机器。

8时28分3秒，龙*1触电，脸部表情痛苦，身体僵硬，开始摇摆。

8时28分4秒，龙*1脸部右下方的地方出现闪光，龙*1身体摇摆，向后往墙的方向倾倒，与此同时，龙*1右手拉扯波纹管，试图稳住身体。

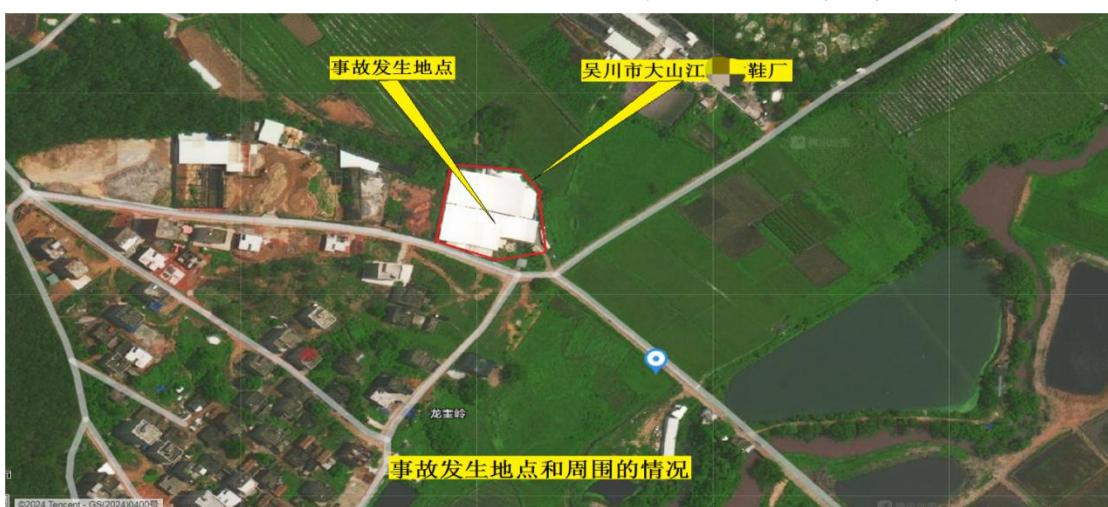
图2 事故发生地点和周围的情况图

事故发生在吴川市大山江街道**社区***村的吴川市大山江**鞋厂厂房内，门口起第二台制鞋机处。

厂房内共安装了4台制鞋机，沿厂房的北向墙边布置，距离墙约0.8m，检查通道狭窄，两台鞋机之间的空间，堆满模具和塑料原料，人员通过不方便，不利于疏散；厂房靠南面的地方，堆满了塑料原材料和制成品，这些物料为易燃物，与生产区域同处一室，存在很大的消防安全隐患。

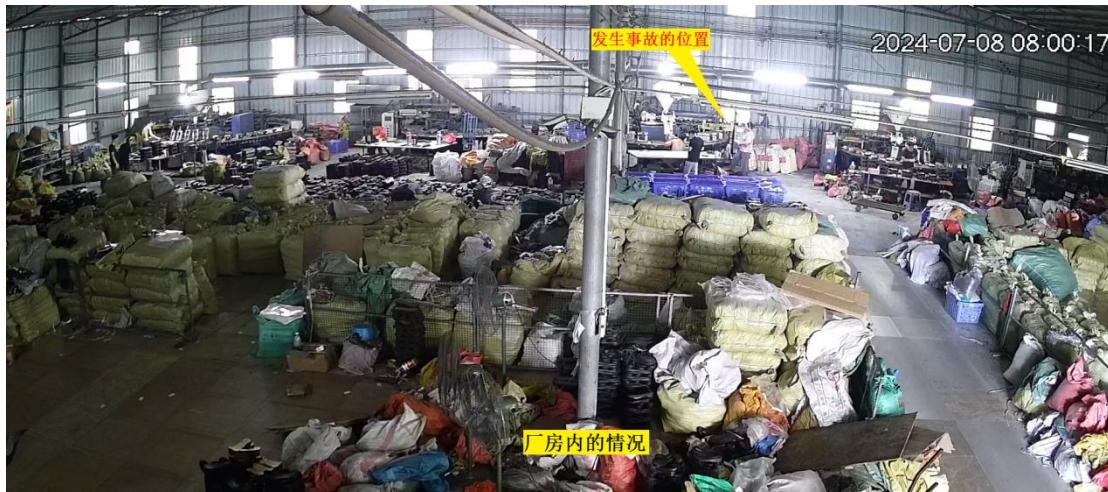
图 3 **鞋厂厂房内情况图

厂房内存在如下的用电安全问题：电箱未设置安全警示标志和标识；电箱壳体未设置接地保护，箱门未设置跨接；电箱内使用了木板作底板（可燃材料）；电箱内堆放杂物，积尘；插座未接pe线（接地保护）；移动风扇未接地保护；电箱内接地线未使用黄绿双色线，接地采用缠绕连接；电线电缆未套管保护。

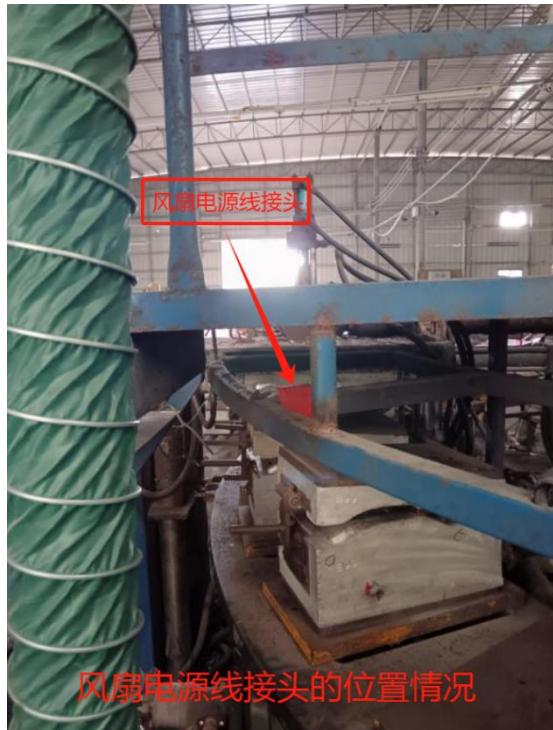
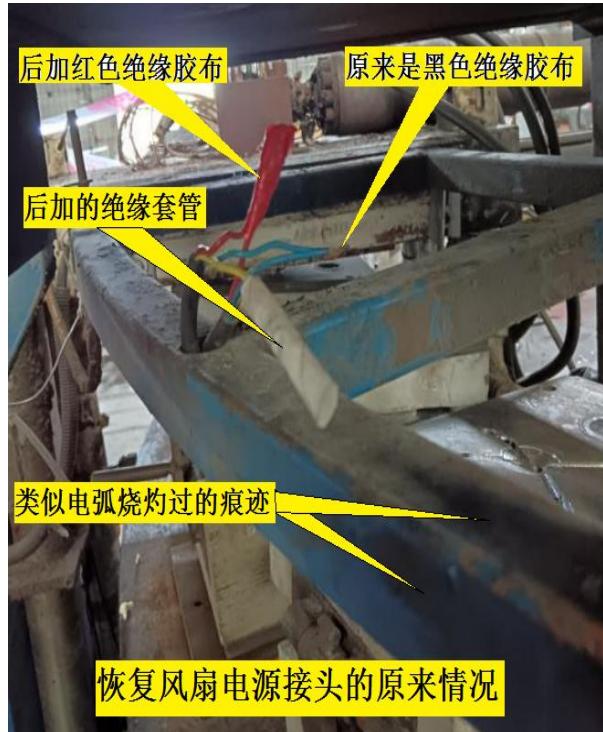
图 4 风扇电源线接头的位置情况图 图 5 恢复风扇电源接头原状图

1. 风扇接头绝缘不良。根据电工林*青的询问笔录，事发后，龙*金电话通知其检查事发鞋机的用电安全情况，在检查过程中林*青发现在龙*1触电位置存在1处疑点，即风扇电源总接头的3根相线没有按规范套管保护，而是用黑色电工绝缘胶布缠绕，由于老化，绝缘胶布松脱，林*青估计该接头处存在触电的可能性，于是分别给3根相线套上绝缘套管，用绝缘胶布固定在风扇的构架上。

因为机器的阻挡，监控录像无法看见龙*1触电的情况。在现场勘查时，专家站在龙*1事发时站立的位置，观察后发现，手能及的地方，只有风扇电源接头有可能导体裸露带电，从而导致触电事故发生。该位置唯一能触碰到的是风扇接头3根相线带电，而且，在林*青整改隐患前，3根相线单独用黑色绝缘胶布缠绕，表面松垮，容易脱落，并且没有套管防机械损伤，没有固定措施。因此，判定风扇接头绝缘不良。

2. 龙*1 接触了绝缘不良的风扇接头。龙*1 安全意识薄弱，在调试鞋机过程中，未按规定佩戴绝缘防护用品，接触了风扇绝缘不良的接头，引发触电，同时，由于身体痉挛，移动了接头，又引发接头与布置风扇的金属构架之间放电，发出了电弧闪光。

3. 触电电流经过心脏，造成不可逆的损伤。根据监控录像，龙*1 触电时，左手扶着鞋机楼梯支撑杆的底部，右手接触风扇电源接头，触电电流从右手经过胸部到左手，然后在鞋机楼梯支撑杆处落地。由于电流经过了胸部，对心脏造成不可逆的损伤。
