# 吴川市“2·23”火灾事故调查报告

编制单位：吴川市“2·23”火灾事故调查组

编制日期：2025年7月8日

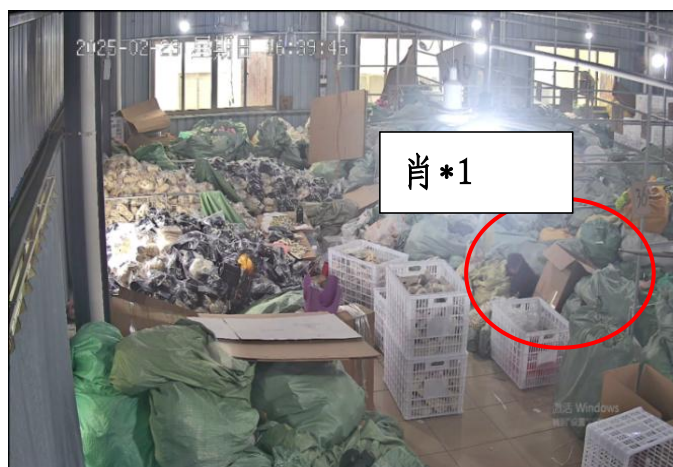
16 时 39 分 45 秒，肖\*1 点燃起火点附近纸箱等物品并吹灭。

图 1 儿童对纸箱点火

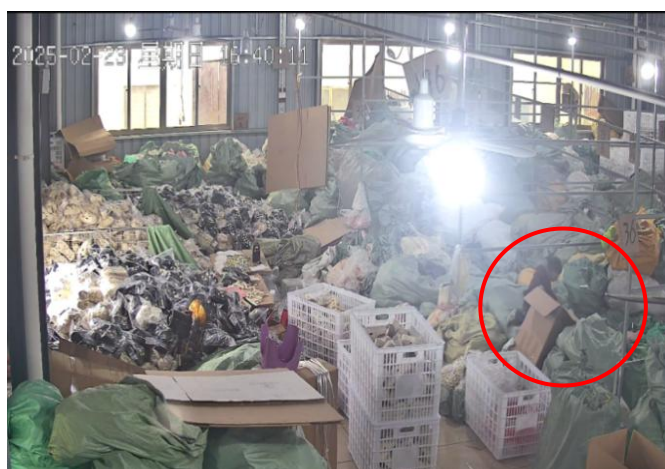
16 时 40 分 11 秒，肖\*1 点燃起火点物品，随后离开起火点，在起火点附近点燃地面上的物品。

图 2 儿童在起火点点火

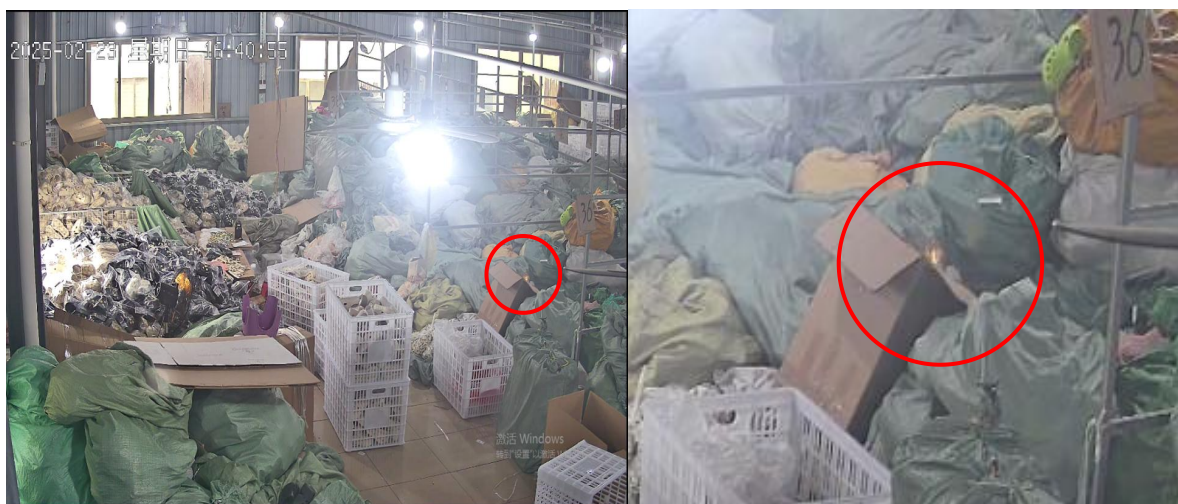
16 时 40 分 55 秒，起火点出现明火火苗，肖\*1 在附近活动，并未发现起火。

图3 起火点冒出火苗

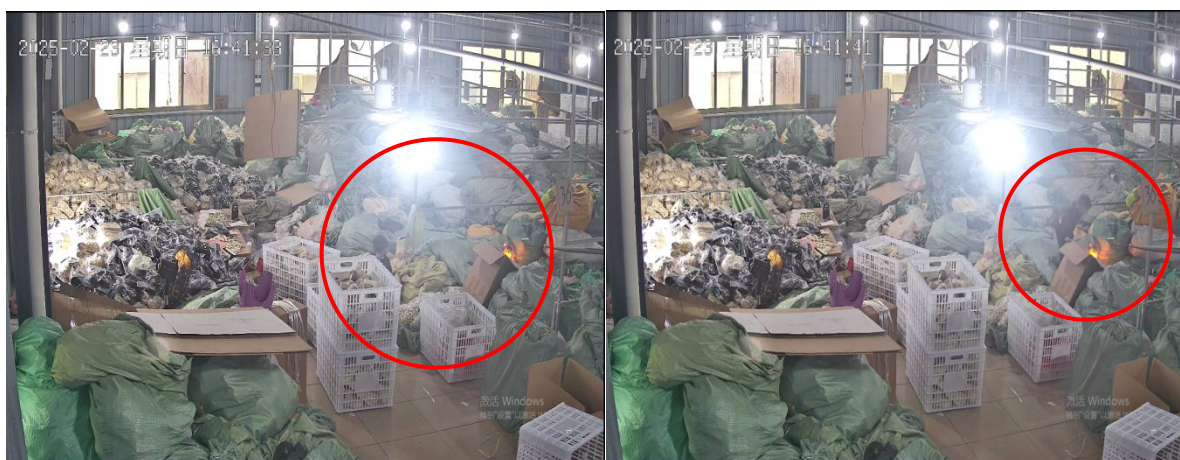
16时41分33秒，肖\*1返回起火点附近玩耍，向右转头发现火苗后，爬上货堆观察火苗。

图4 儿童发现火苗

图5 儿童走近观察火苗

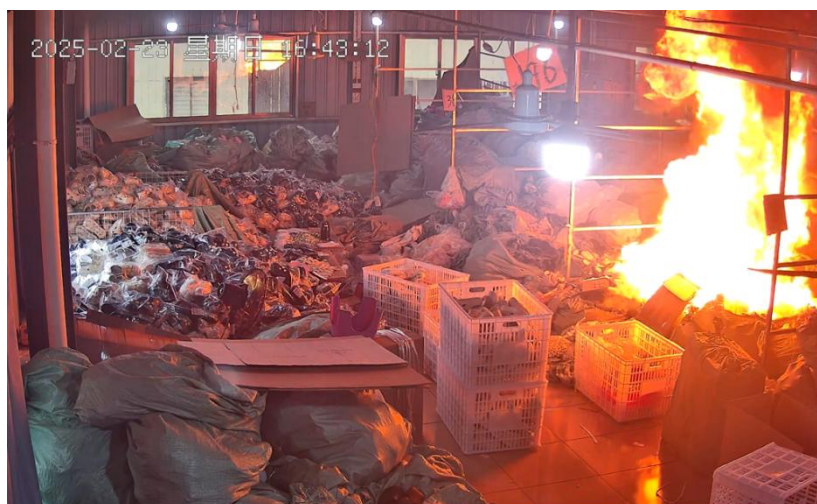
16时43分12秒，火势逐渐扩大，猛烈燃烧，浓烟严重，空气流动快速，起火点附近灯具剧烈晃动。

图 6 火势迅速扩大

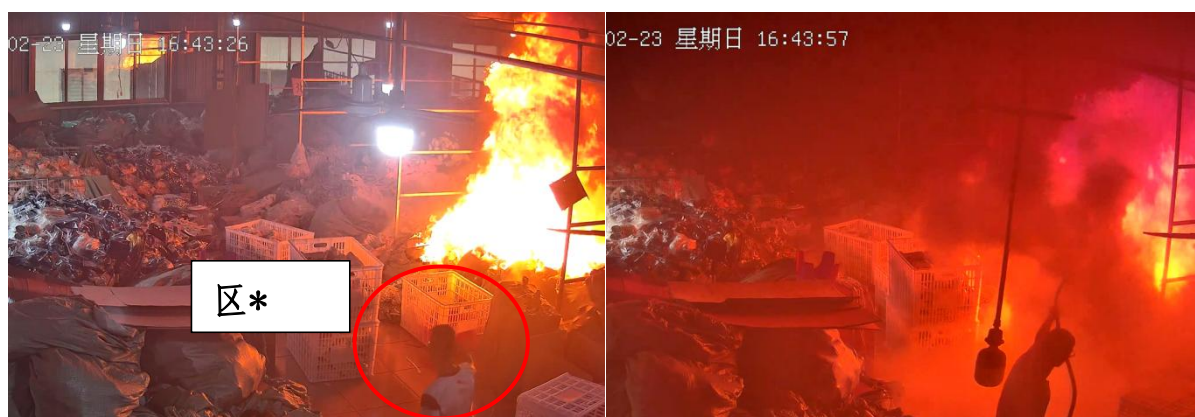
16 时 43 分 26 秒，火势逐渐扩大，猛烈燃烧，\*1 鞋厂工人区\*发现火情并展开灭火，火势太大无法扑灭。

图 7 区\*用灭火器灭火

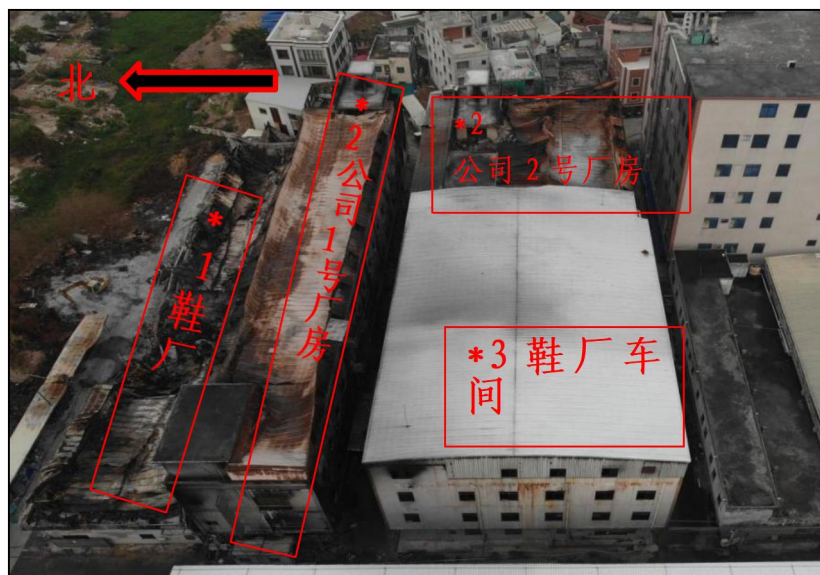
图 8 火灾现场全局图

火灾事故起火点为\*1 鞋厂，沿西侧乡道布置的厂房由北向南依次为\*1 鞋厂厂房、\*2 公司 1 号厂房、\*3 鞋厂厂房和并排布

置的\*2 公司 2 号厂房。过火烧毁由南向北逐渐加重，\*1 鞋厂厂房烧毁最为严重。

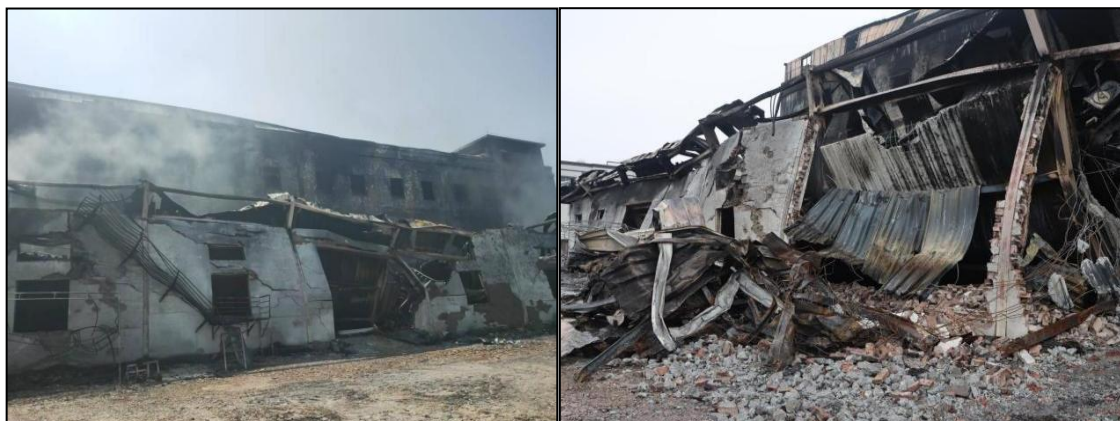
图9 \*1 鞋厂

起火单位为\*1 鞋厂，所在建筑为两层，建筑主体材料为角钢结构支撑，铁皮屋顶，砖砌墙体的简易厂房（78 米×13 米），单层建筑面积约 1000 平方米。\*1 鞋厂厂房整体烧毁塌落严重，钢结构屋顶基本塌陷，四周实砖墙体大部分倒塌，建筑主体西侧边缘位置的办公休息室（10 米×15 米）、临时仓库分割区（10 米×15 米）未过火，其余位置全部过火烧毁。

**2.\*1 鞋厂建筑耐火等级低、防火间距不足。**\*1 鞋厂首层为砖混结构，二层为钢架铁皮板房，且与相邻的\*2 鞋厂间距约 2 米，\*2 公司与\*3 鞋厂间距约 6 米，不符合《建筑设计防火规范》（GB50016—2014）要求。

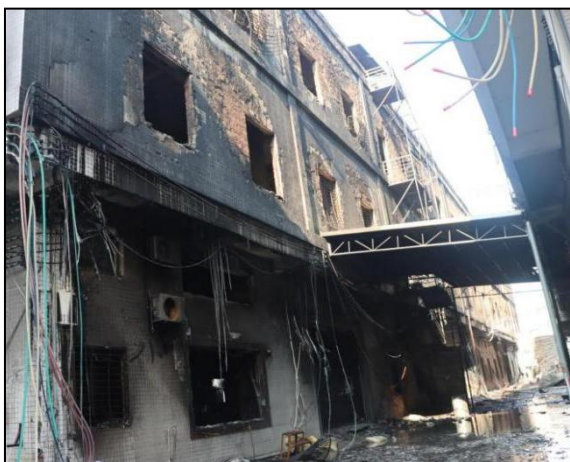
图10 \*2 公司 1 号厂房南面墙

\*1 鞋厂南侧距离两米的过道贴临\*2 公司 1 号厂房，为 4 层混凝土板型结构厂房（76 米×12 米），厂房北面墙体瓷砖烧毁脱落严重，南面墙体外表面受损严重，瓷砖大量脱落，东、西面墙体外表面基本完好，厂房内部货物基本烧毁，建筑主体结构表面轻微受损，四楼顶部铁皮夹层烧毁塌落。向南过火蔓延至并排的\*2 公司 2 号厂房，为 3 层厂房（32 米×28 米），过火整体呈北重南轻。

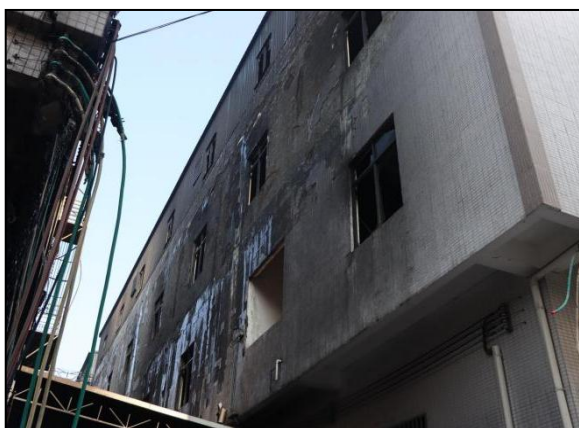
图 12 \*3 鞋厂北面墙

\*2 公司 1 号车间南侧距离六米的过道为\*3 鞋厂，宅基地范围 40 米 × 24 米。一楼内部基本未见过火，设备基本完好，二楼北侧部分设备和产品受损严重，其他部位轻微受损，三楼中间部位的产品少量烧毁，其他部位产品烟熏严重，四楼为搭建钢结构铁皮阁楼，物品烧毁北重南轻，房屋结构整体完好。厂房整体北侧墙面烟熏严重，瓷砖少量脱落。
