# 吴川塘墾自建房“9·10”一般 物体打击事故调查报告

编制单位：吴川塘墾自建房“9·10”一般物体打击事故调查组

编制日期：2025年7月7日

2024年9月10日10时许，吴川市塘墘镇板桥乡道y983与建设路交汇路口附近一自建房施工现场，发生一起旋挖钻机（以下简称：钻机）打击挤压自建房业主易\*金的事故，造成自建房业主易\*金受伤3天后死亡，直接经济损失60万元。

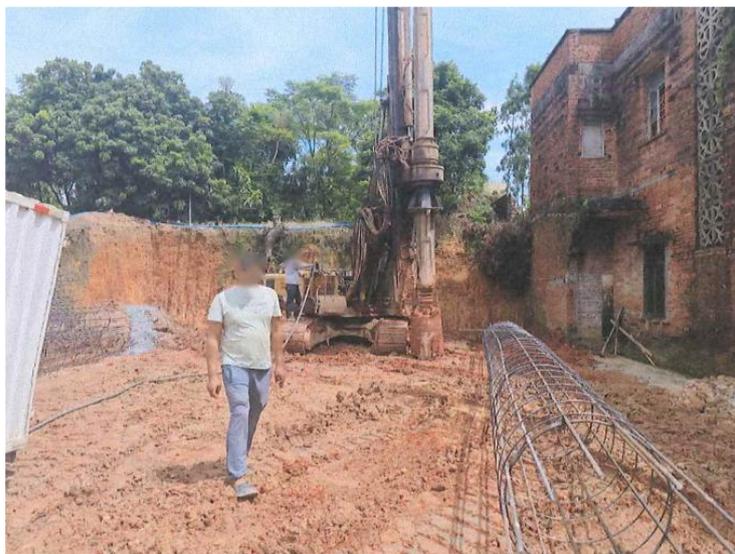
图 1 事发钻机图

J7CG0K30010，为招\*远所有，操作员李\*勇持有相关的操作证。原设计没有安装后视镜，操作人员身后存在盲区，无法通过后视镜看到后面的情况。

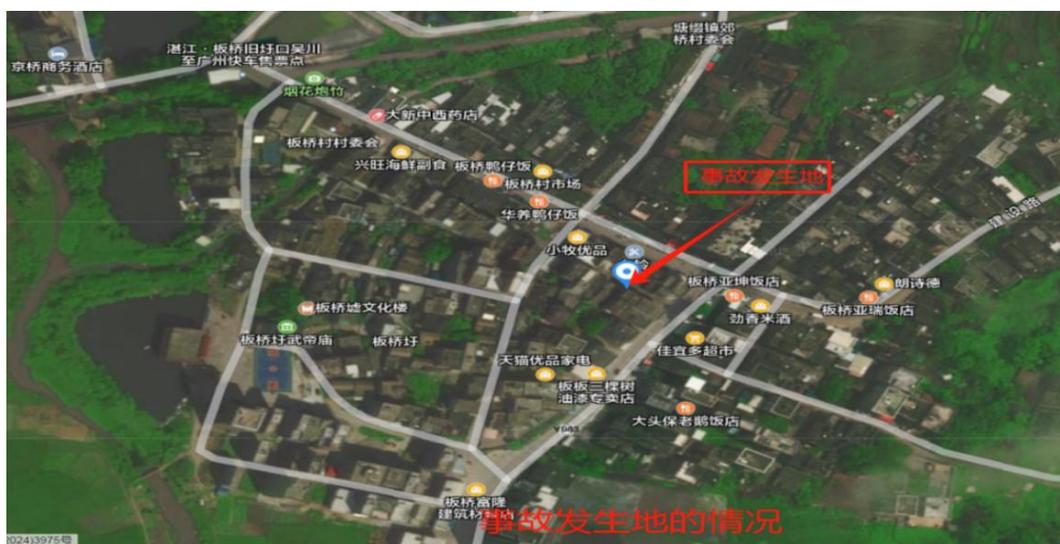
图 3 事故发生位置图

事故发生地点位于广东省吴川市塘缀镇板桥村乡道 y983 与建设路交汇路口附近，易\*金自建房的施工现场

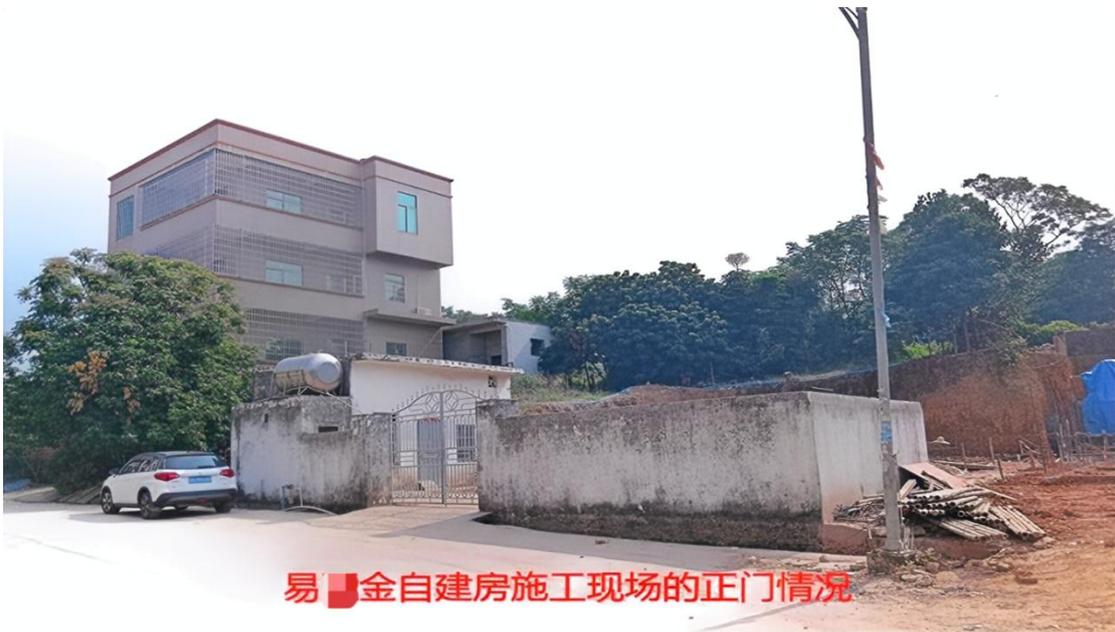
图 4 易\*金自建房施工现场正门情况图

事发时，施工现场在进行钻桩作业，还没开始建筑施工。事故现场可见，地面已经经过平整和清理；大门口正对面和左面的边坡经过了修整；拟建房的地面已经放好线，并且打上木桩标记；钻孔桩的钢筋笼和工具摆放在大门的左边场地上；大门和临街的围墙完好，事故现场四面中有 3 面是封闭的，场地的右边与另一自建房施工现场相邻，人员可以从这里进出。

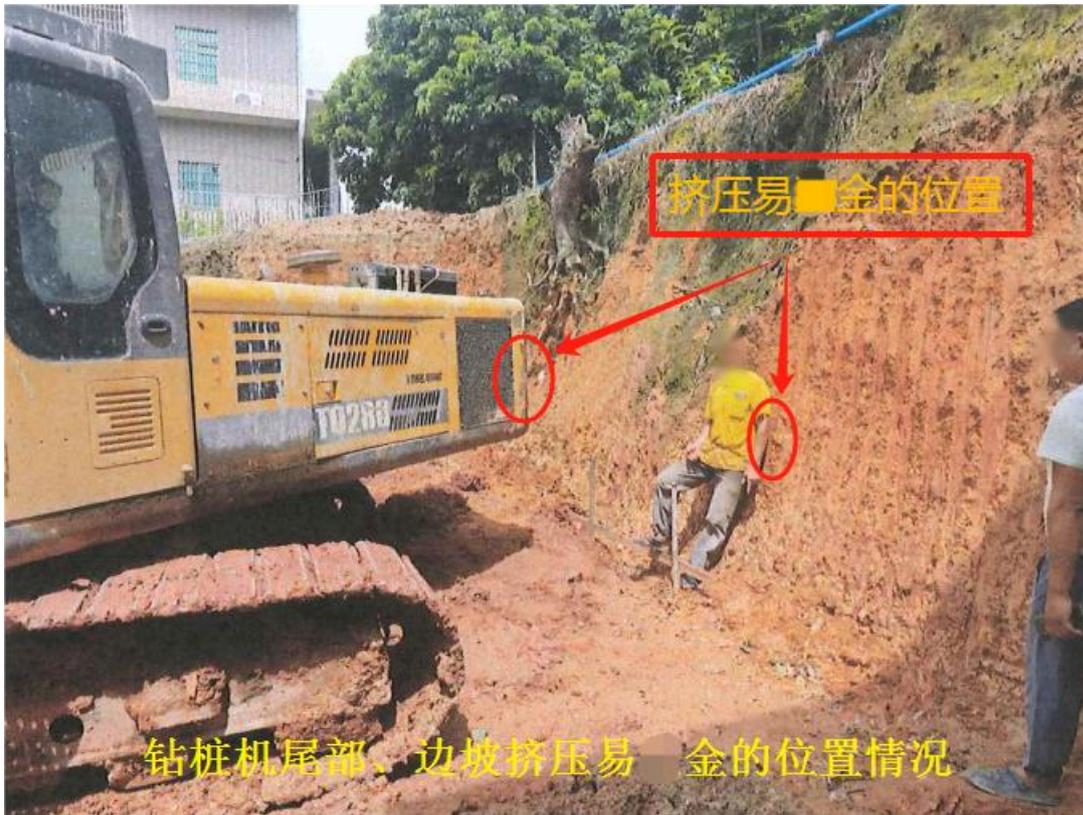
图 5 钻机尾部、边坡挤压易\*金的位置图

对施工场地作了简单的测量：边坡的垂直高度约 4m；场地长约 21m，宽约 12.5m；钢筋笼长约 9m，直径约 0.8m；挤压位置在边坡上留下痕迹，距离场地右边约 4.3m，距离地面高约 1.3m。

易\*金是非钻机作业人员，违规从钻机的尾部进入到钻桩机与边坡之间的狭窄通道，打算经过该通道到达钻机前部，以便观察钻机钻孔的情况，与此同时，李\*勇在没有看见易\*金的情况下，操作钻机进行排土作业，钻机顺时针向右旋转到排土的位置，此时，钻机尾部顺时针向左，往边坡的方向摆动，将刚好经过的易\*金压在边坡上，导致其重伤，经抢救无效死亡。

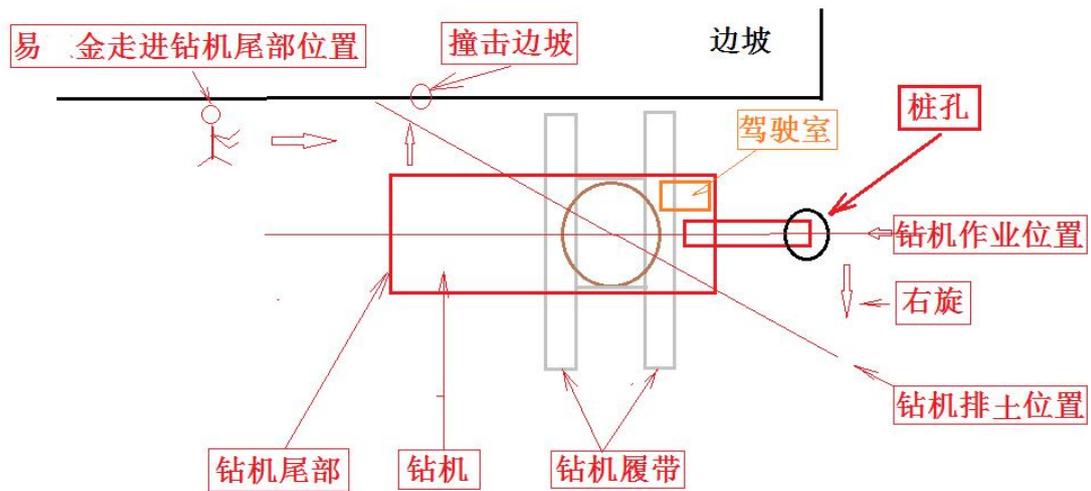
图 7 钻机正常作业及排土作业的示意图

事发前，钻机正在施工现场右边最靠近边坡的桩孔位置作业，钻头排土时，李\*勇操作钻机向右旋转一定的角度，离开桩孔的位置，然后排土，与此同时，钻机的尾部向左转动靠近边坡，已经多次撞击了边坡，留下了明显的痕迹，排土结束后，李\*勇操作钻机向左旋转，让钻头回到桩孔位置，继续钻孔，如此重复。另外，钻机没有像道路机动车那样安装有倒后镜，驾驶员无法从倒后镜观察到尾部的情况，因此，钻机尾部恰好是驾驶员的盲区。
