吴川黄坡刘 X 兵汽车修理厂“12·28”一般 车辆伤害事故调查报告

编制单位：吴川黄坡刘 X 兵汽车修理厂“12·28”一般车辆
伤害事故调查组

编制日期：2025 年 10 月 28 日

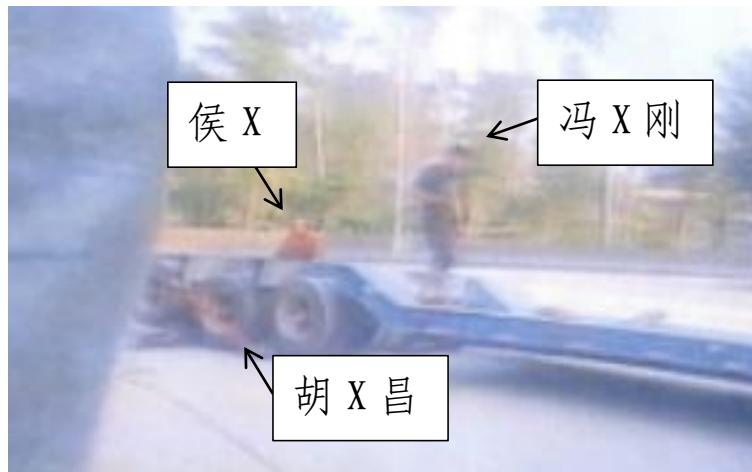
图1 事故发生前现场图

16时40分许，新的刹车气管基本安装完成。胡X昌还在半挂车车底对刹车气管进行绑扎固定，侯X从车架上下来后让冯X刚把货车打着火，以便检查新安装上的刹车气管是否漏气。

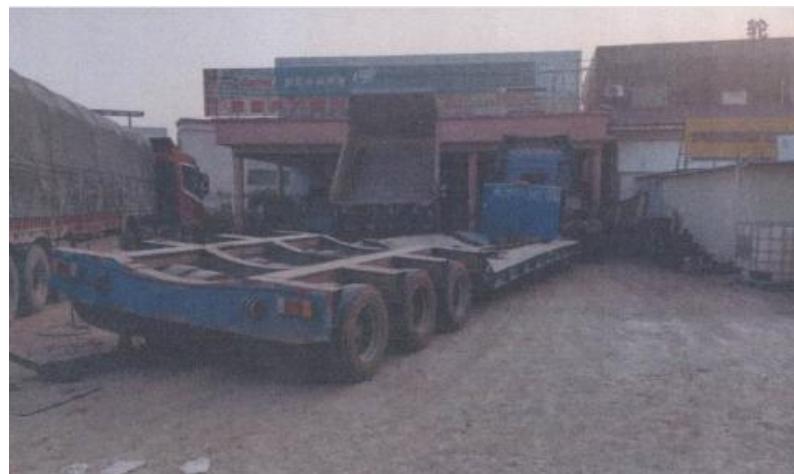
图 2 事故现场图

事故发生在吴川市黄坡镇 G228 国道旁的刘 X 兵汽修厂室外维修作业区域。重型牵引货车（辽 XXXX85）车头朝南，停放在刘 X 兵汽修厂室外维修作业区域，停放区域地面平整无坡度。

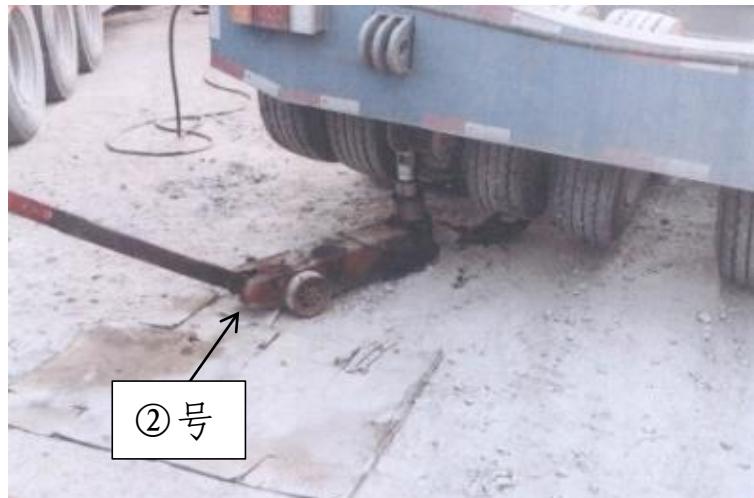
图 4 事发后使用的千斤顶图

重型牵引货车（辽 XXXX85）后侧半挂车左车轮有 1 个千斤

顶（①号），是顶起车身以便胡 X 昌钻下车底维修的；半挂车后侧也有 1 个千斤顶（②号），是胡 X 昌被压后侯 X 为救人采取的应急措施。
