吴川产业园区 XX 玻璃有限公司 “4·1” 一般 触电事故调查报告

编制单位：吴川产业园区 XX 玻璃有限公司 “4·1” 一般触
电事故调查组

编制日期：2026 年 1 月 8 日

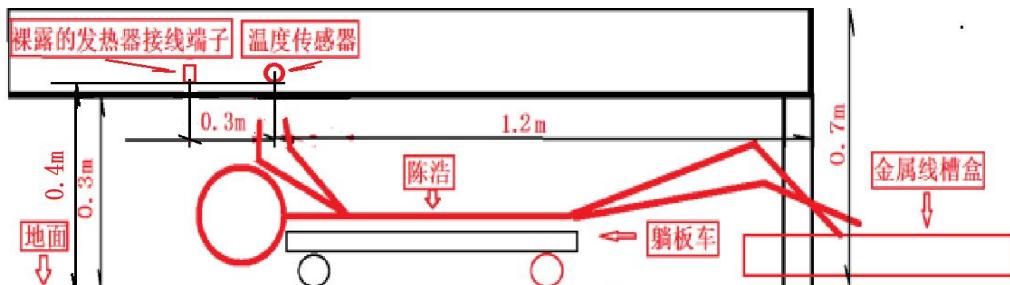
图1 陈X检查温度传感器示意图

2025年4月1日上午8时许，何X祈下夜班后，陈X接班发现钢化炉温差显示异常，怀疑温度传感器接触不良。何X祈在钢化炉控制面板上关闭电源，以便陈X检查钢化炉。陈X借助躺板车滑到钢化炉底，检查温度传感器螺丝是否拧紧，为了不进入太深，陈X将脚压在金属电缆槽盒的盖板上固定身体。检修过程中，何X祈在旁边辅助，两人一直在交流，陈X还提到“螺丝没有松，没问题”等话。8时29分，何X祈叫了陈X两三声无回应后意识到不对劲，马上关闭所有电源，并打电话给XX公司副总经理王X宏。

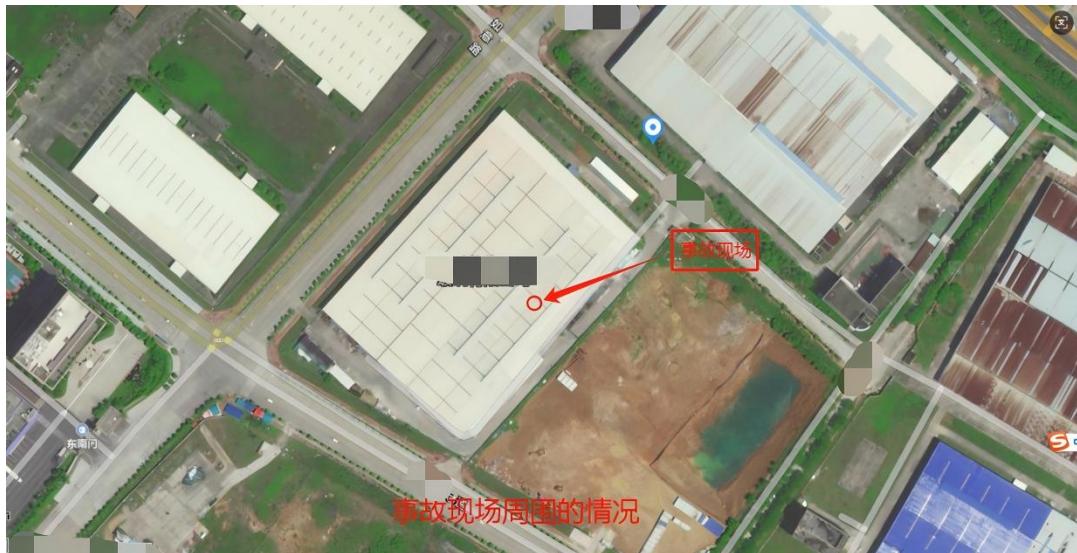
图 2 事故现场周围情况图

事故发生在湛江吴川产业园区内的 XX 公司车间内。

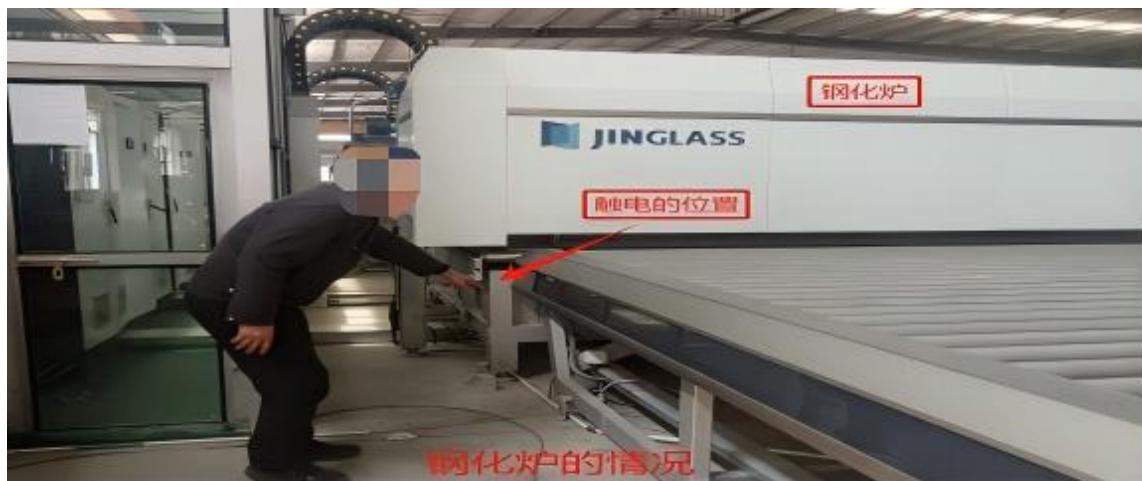
图 3 钢化炉情况图

事发设备是 XX 公司的玻璃钢化炉，生产厂家：XX 机械有限公司，型号：JGF-DF-UD-108200-4T，电压：AC380V50Hz，装载面积：2700*5000mm，功率：2460KW，出厂编号：F1580，出厂日期：2024 年 9 月 29 日，产品合格证载明“本产品经检验符合规定的质量标准，准予出厂”。机身贴有“必须穿防护鞋”“必须戴防护手套”“必须戴防护耳器”等警示标志。生产厂家在《钢化炉操作手册》中提醒“在加热主电源未关闭的状态下，严禁上炉顶和下炉底操作维修，否则可能发生触电事故。”

钢化炉与墙之间，距离约 0.5m，通道较窄，而在另一侧，空间较为宽阔。钢化炉的控制屏设置在控制室的门前，控制钢化炉的运动部件，其他的配电柜和控制柜均设置在控制室内，钢化炉加热器的控制元件设置在控制室内的控制柜内，钢化炉的总电源开关设置在室内的配电柜内，当停止移动部件的电源时，加热器仍在带电工作状态，必须拉开总电源开关，钢化炉才能完全不

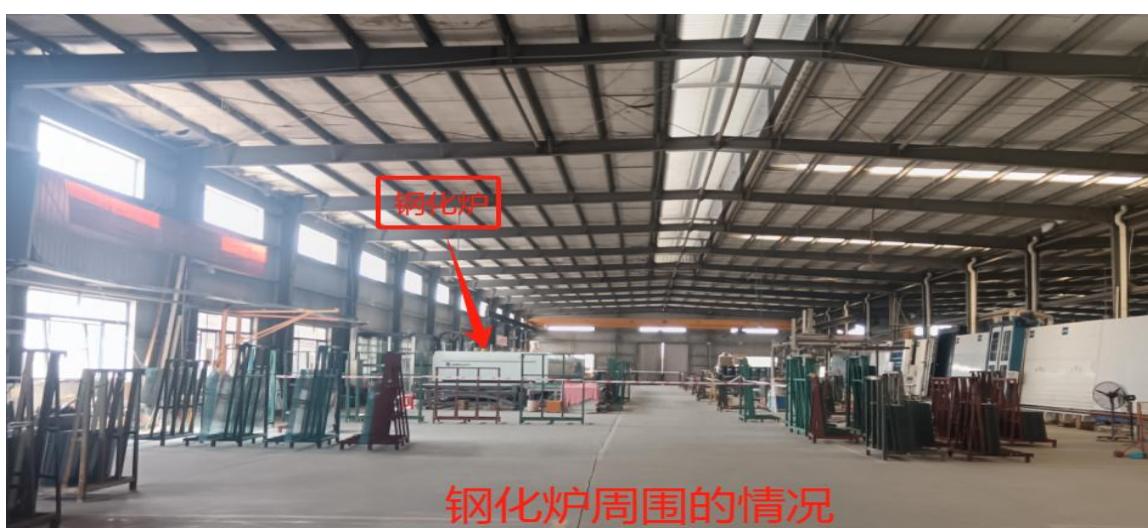
图 4 钢化炉周围情况图

玻璃钢化炉坐落在车间入口左面靠墙的位置，控制室设置在

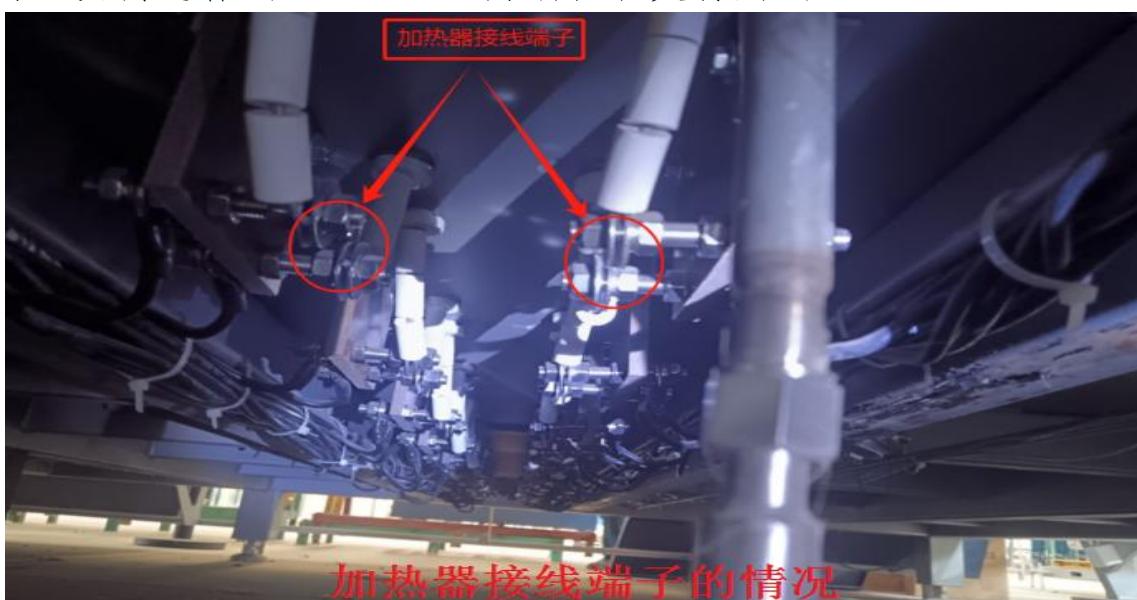
图 5 加热器接线端子情况图

触电部位在钢化炉的炉底，炉底安装有加热器，加热器的工作电压为 380v，加热器的接线端子裸露，距离地面约 0.4m，距离温度传感器约 0.3m，距离钢化炉支撑脚约 1.5m。

2. 钢化炉加热器端子裸露，未采取隔离或绝缘的措施。

钢化炉加热器端子裸露，XX公司没有采取隔离或可靠的绝缘措施^{[4][5]}，且没有设置明显的安全警示标志，维修人员易直接或间接接触引发触电，造成伤害。

深化隐患排查治理，对钢化炉炉底加热器端子裸露部位进行绝缘处理，加装耐高温绝缘套管并测试合格。**三要加强安全教育培训**，制定覆盖全员的系统化安全教育培训计划，常态化开展安全生产法律法规、设备操作规范、应急处置技能等内容的培训，确保作业人员深刻认识违规操作的风险；要求电器作业人员必须持证上岗作业，防止无证作业、违规作业。**四要制定、完善设备的安全操作规程**，特别是钢化炉的安全操作规程，明确开机前检查、运行中监控、停机后维护等关键环节操作要求，标注禁止事项，并及时组织操作人员进行培训，提高作业人员的业务水平，防止误操作和违规操作。**五是严格作业现场安全监管**，进行钢化炉检维修作业时，必须由作业负责人在电源开关处悬挂统一制作的“禁止合闸，有人工作”警示牌，作业期间由专人监护。

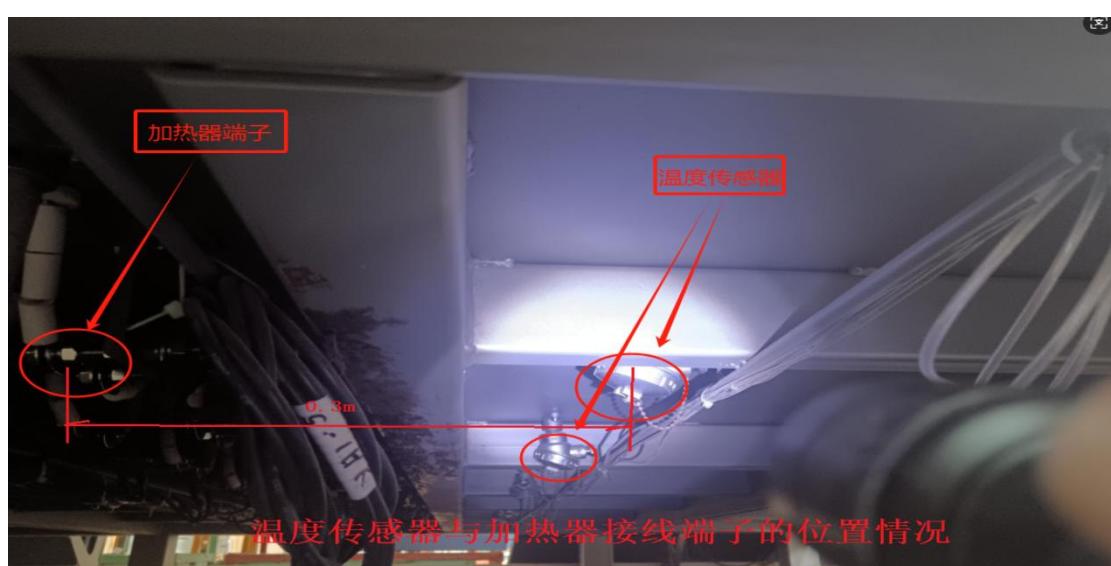
图 6 温度传感器与加热器接线端子的位置情况图

钢化炉底距离地面仅 0.3m，狭小作业的空间促使陈 X 借助躺板车滑动进入钢化炉底，由于难以控制躺板车的速度和深度，陈 X 将右脚放置在金属槽盒的盖板上勾住，以便固定身体。陈 X 在钢化炉底检查温度传感器时，未按规定佩戴绝缘防护用品^[3]，手部误触了距离温度传感器 0.3m 的加热器端子，而加热器端子带 380v 相间电压且金属表面裸露，没有绝缘或隔离措施，导致引发触电，电流在加热器端子到手部，经身体到右脚，再到金属

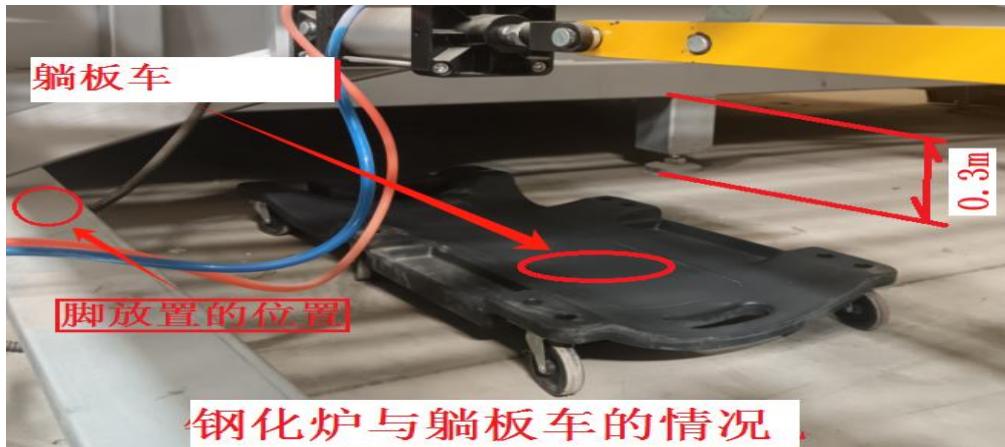
图 7 钢化炉与躺板车情况图

槽盒，形成回路，电流经过心脏部位可造成不可逆的损伤。
