吴川塘墾自建房“4·10”一般高处坠落事故 调查报告

编制单位：吴川塘墾自建房“4·10”一般高处坠落事故调
查组

编制日期：2025年10月21日

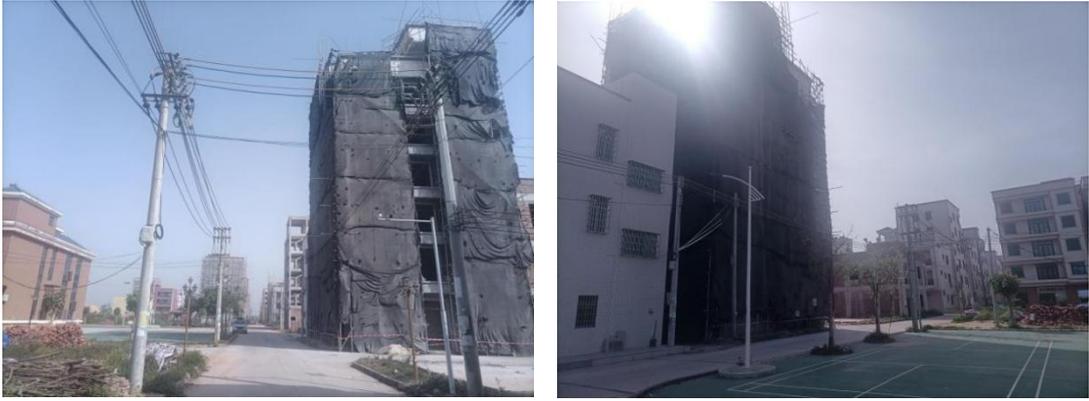
图 1、图 2 事故自建房情况图

2020年6月，吴川市人民政府批复同意湛江吴川国际机场永久安置区宅基地分配实施方案。吴川市塘垌镇中堂村委会雅兰村属于湛江吴川国际机场的拆迁搬迁村，发生事故的自建房位于吴川市塘垌镇中堂村委会雅兰村X号，屋主为刘X盛，所在土地是建设湛江吴川国际机场征地后分配给刘X盛的宅基地。湛江吴川国际机场安置区的房屋建设是根据湛江吴川国际机场安置区统一规划安排建设的，涉事自建房于2021年开始建设，建地面积为110平方米（长11米、宽10米），是6层半的钢筋混凝土结构房屋，坐北向南，第一层高4米，第二层以上每层高3.3米。自建房建设的日常管理工作由刘X盛的父亲刘X伟负责。

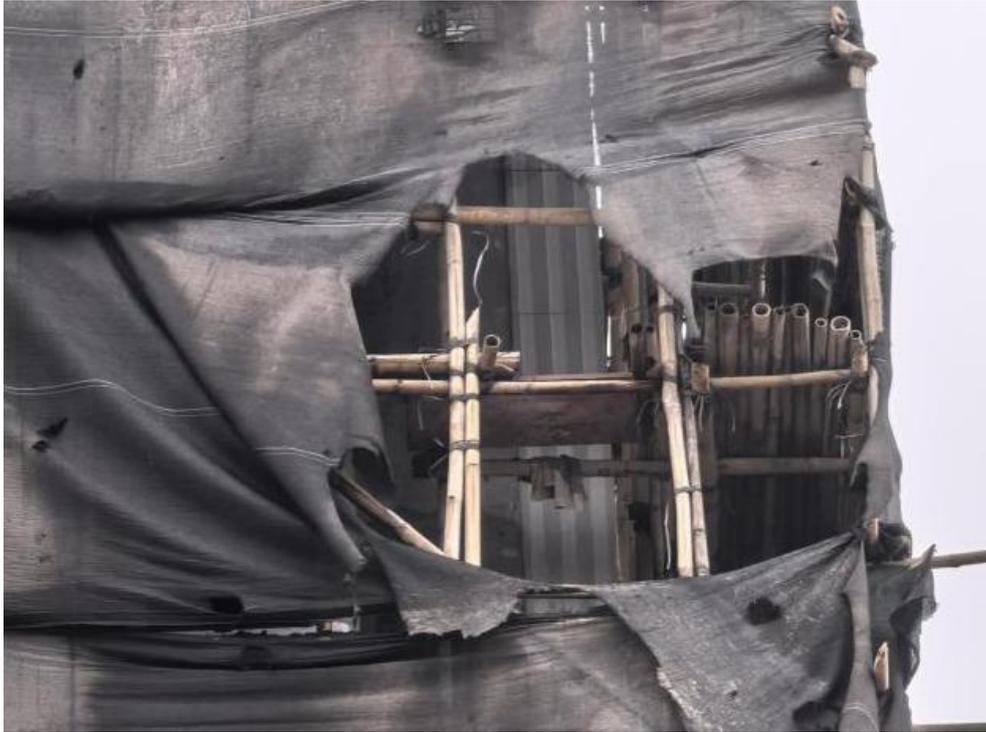
图 4 事故自建房遮阳网破洞图

刘 X 盛自建房外面搭建有竹脚手架，竹脚手架上下两个竹排之间高度约 1.8 米，两个竹排之间有两根拦身竹，拦身竹之间间隔约 0.6 米。竹脚手架存在老化的情况，个别竹子老化严重，受力容易折断。竹脚手架外围有遮阳网，但未设置安全密目网，遮阳网残旧，多处破烂有洞。在杨 X 仔坠落处有一个较大的破洞，是杨 X 仔跌落压破遮阳网形成的破洞。

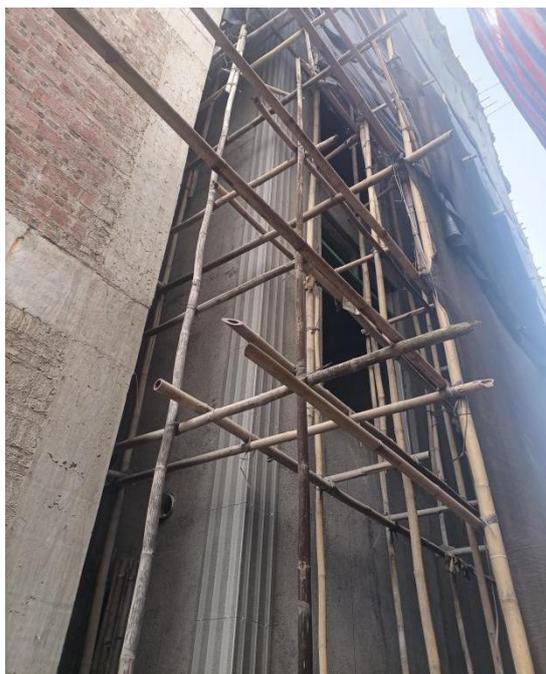
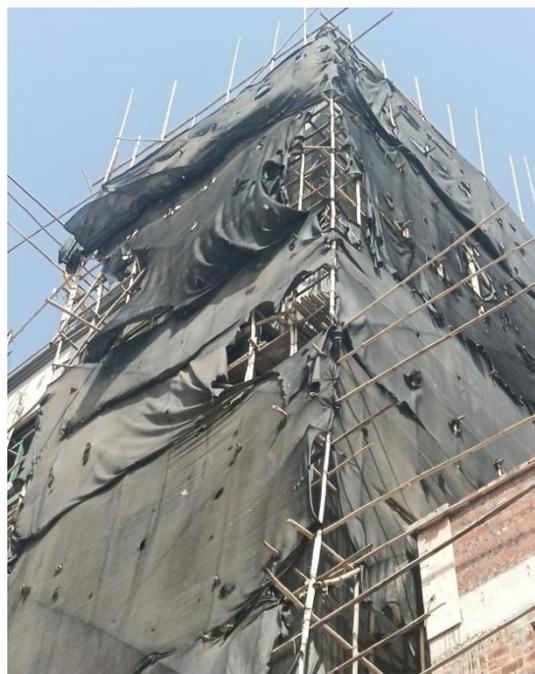
图 5、图 6 事故自建房外围遮阳网、竹脚手架图

事故直接原因是：杨 X 仔高处作业时违规未佩戴安全防护用品、用具，脚踩拦身竹杆；竹杆枯脆老化，受力发生折断；竹脚手架外围未采用密目式安全立网或工具式栏板封闭，导致事故发生。

2. 作业现场使用的竹脚手架存在安全隐患。作业现场的竹脚手架使用时间较长^[3]，竹杆枯脆老化，承重能力不佳，容易发生

折断；脚手架外围只有遮阳网（使用时间较长，残旧破烂），未采用密目式安全立网或工具式栏板封闭^[4]，是导致发生事故的直接原因之二。
