# 吴川黄坡自建房“9·12”一般 高处坠落事故调查报告

编制单位：吴川黄坡自建房“9·12”一般高处坠落事故调  
查组

编制日期：2026年3月22日

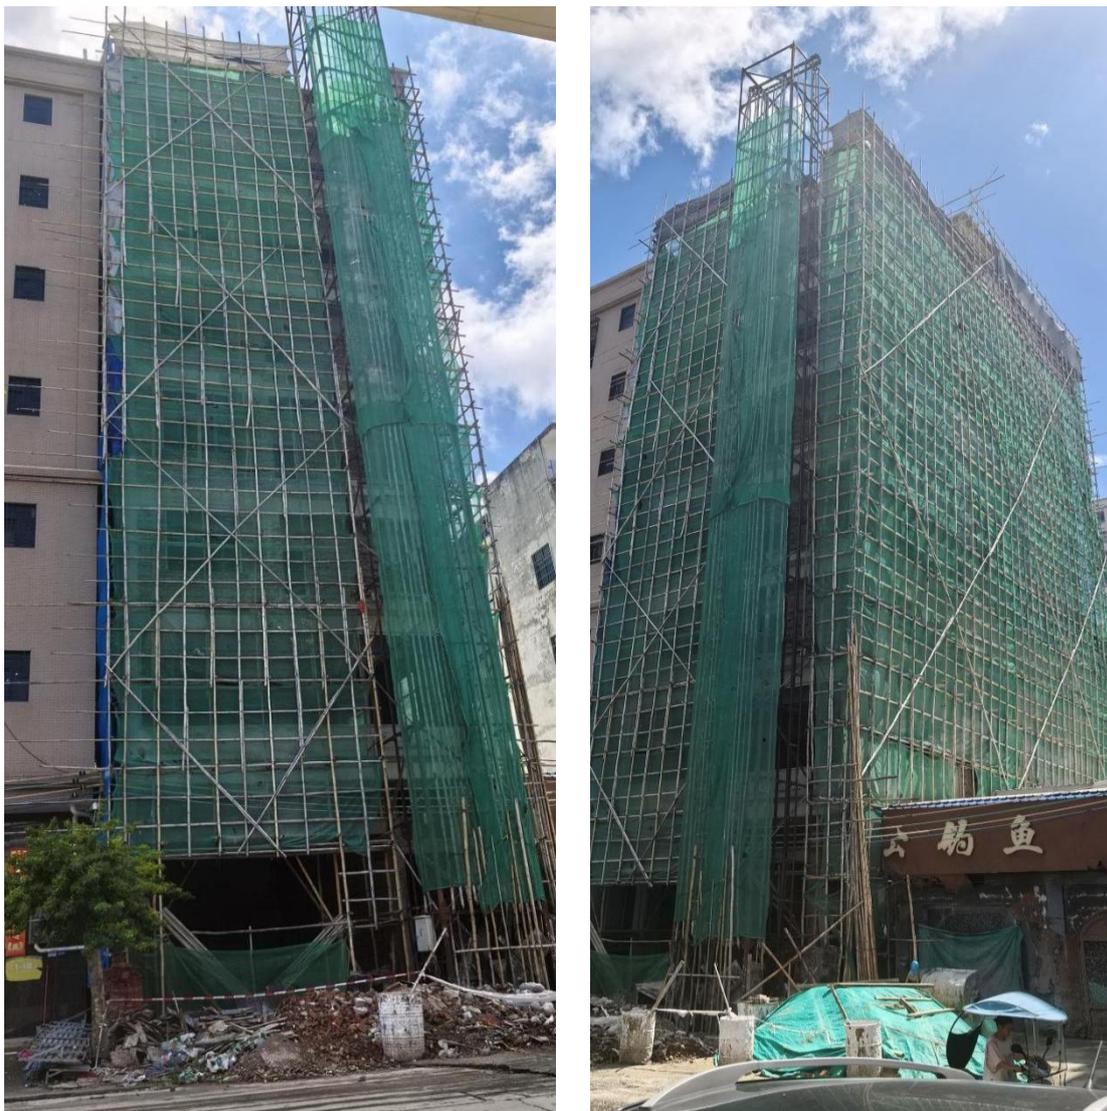
图 1、图 2 事故自建房情况图

发生事故的自建房位于广东省吴川市黄坡镇乐山路 X 号，屋主为李 X 贵，已取得《国有土地使用证》《建设工程规划许可证》和《建筑工程施工许可证》。其《国有土地使用证》载明：使用权面积 140 m<sup>2</sup>（17.5m × 8m）；《建设工程规划许可证》载明：建设规模为 7 层，1007 m<sup>2</sup>，结构为钢筋混凝土，基底面积 124 m<sup>2</sup>（15.5m × 8m），首层 4m，建筑高度 25.6m。

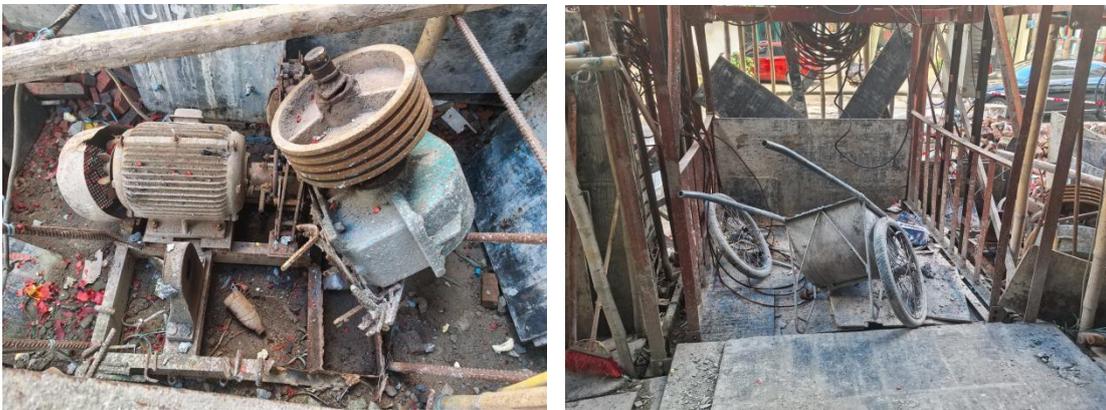
图 3、图 4 事故现场情况图

事故自建房外墙搭有竹脚手架，竹脚手架外围设置安全密目网。事故自建房前设置井架物料提升机，提升机残旧，提升机动力卷扬机支架锈蚀尤其严重。事故发生后，卷扬机支架断裂变形，吊笼钢丝绳扯断掉落，吊笼掉落变形，吊笼内装载灰沙的斗车随吊笼掉落变形，车轮与车身分离。

1. 事故自建房使用的物料提升机残旧，特别是动力卷扬机支架锈蚀严重，提升机工作时，锈蚀严重的卷扬机支架在受力情况

下断裂使卷扬机分离，导致钢丝绳跑偏拉扯断裂致吊笼坠落地面。
