吴川王村港 XX 建材有限公司 “2·13” 一般机械伤害事故调查报告

编制单位：吴川王村港 XX 建材有限公司 “2·13” 一般机械
伤害事故调查组

编制日期：2026 年 5 月 30 日

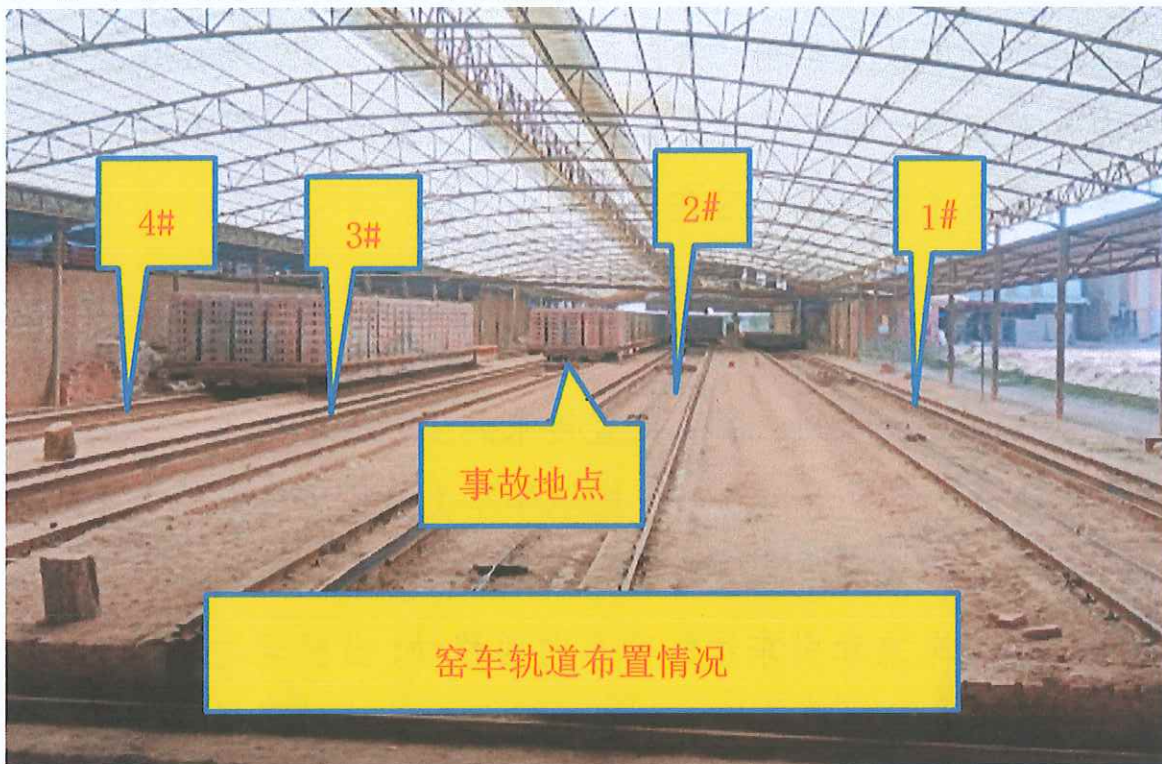
图 2 事故发生地点情况图

事故发生地点位于吴川市 XX 建材有限公司生坯车间晾晒区 3#窑车轨道东边的地爬车交接处。

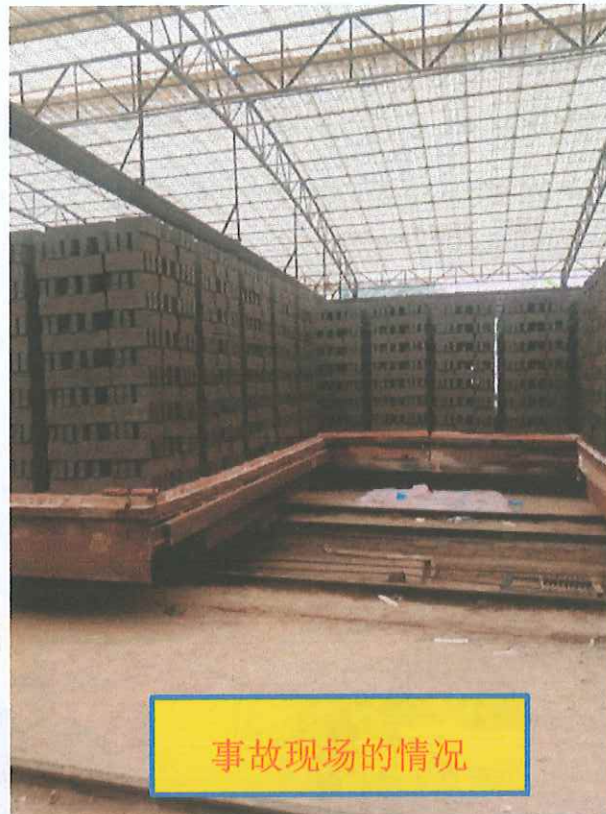
图3 事故现场情况图

事发位置在生砖坯的晾晒区，区域的顶部由薄壳钢结构和采光瓦组成，区域均匀设置了 4 条窑车轨道，每条轨道均布置 3 台地爬车，每 2 台地爬车之间设置了交接处，地爬车负责牵引窑车由东向西单向运行，运行到交接处的限位挡块停止，然后地爬车向东退出，后段的运行交由西边的地爬车牵引。窑车轨道、地爬车运行区域未设置明显的安全警示标志，人员可以随意穿插走动。地爬车、窑车等移动设备未采取紧急制动、人员侵入检测及报警等技术防护措施。

（一）涉事企业要痛定思痛，深刻汲取事故教训，全面落实企业安全生产主体责任。吴川市 XX 建材有限公司要深刻汲取此次事故教训，认真贯彻“安全第一，预防为主”的方针，坚持安全发展。一要充分认识到特殊作业的高风险，坚决杜绝麻痹意识和侥幸心理，始终将安全生产工作置于一切工作的首位。二要强化安全隐患排查治理，在窑车轨道、地爬车运行区域设置安全警示标识，举一反三开展全面深入的隐患排查治理工作，及时发现并消除生产安全事故隐患。三要严格落实安全生产责任制，加强对员工的安全生产教育培训，确保每位员工都明确自己的安全职责。同时，要加强作业现场管理，督促作业人员严格执行本单位规章制度和操作规程，杜绝“三违”行为。

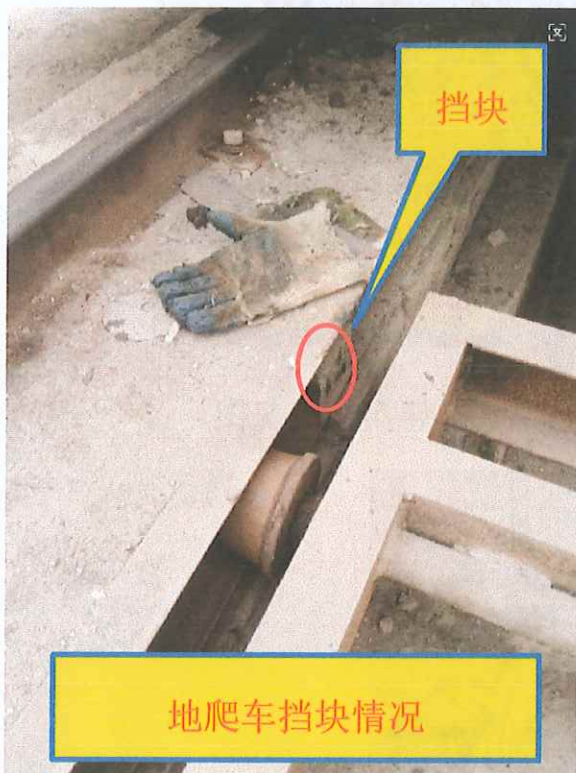
图9 地爬车挡位情况图

钢丝绳/电动地爬车到位停车（有限位挡块，防止越位）→脱钩/换钩（自动脱钩、换钩）→空车返回/重车接运。

操作人员用无线遥控器操控地爬车运行，全程无需下轨道手动操作。

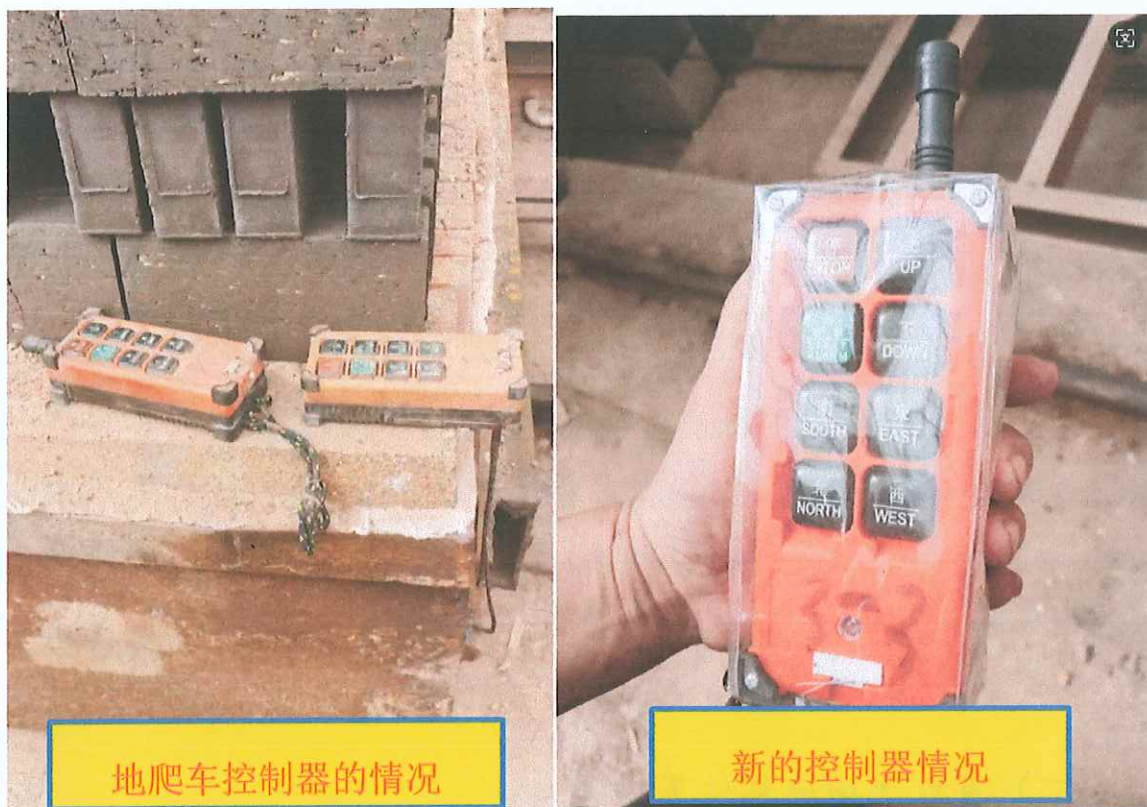
图 11 地爬车无线控制器情况图

地爬车运行采用无线控制的方式，控制器的功能键：正转/反转/停止/急停/调速/点动，事故现场的控制器只设置了正、反转、松手不按键就停机的功能，全过程无需下轨道手工操作。
