吴川吴阳自建房“10·15”一般 高处坠落事故调查报告

编制单位：吴川吴阳自建房“10·15”一般高处坠落事故调
查组

编制日期：2026年5月30日

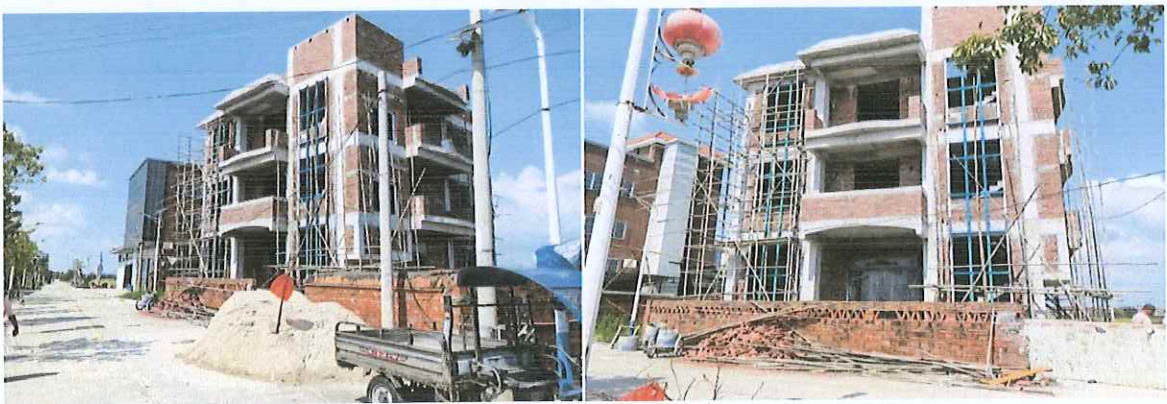
图1、图2 事发自建房情况图

事发自建房东面的边长为12.8m，南面的边长为10.05m，投影面积约130 m²，自建房首层高度为4.3m，其余楼层每层高度为3.3m，共建了3层半，顶楼半层是楼梯房，地面到顶层的高度为10.9m。

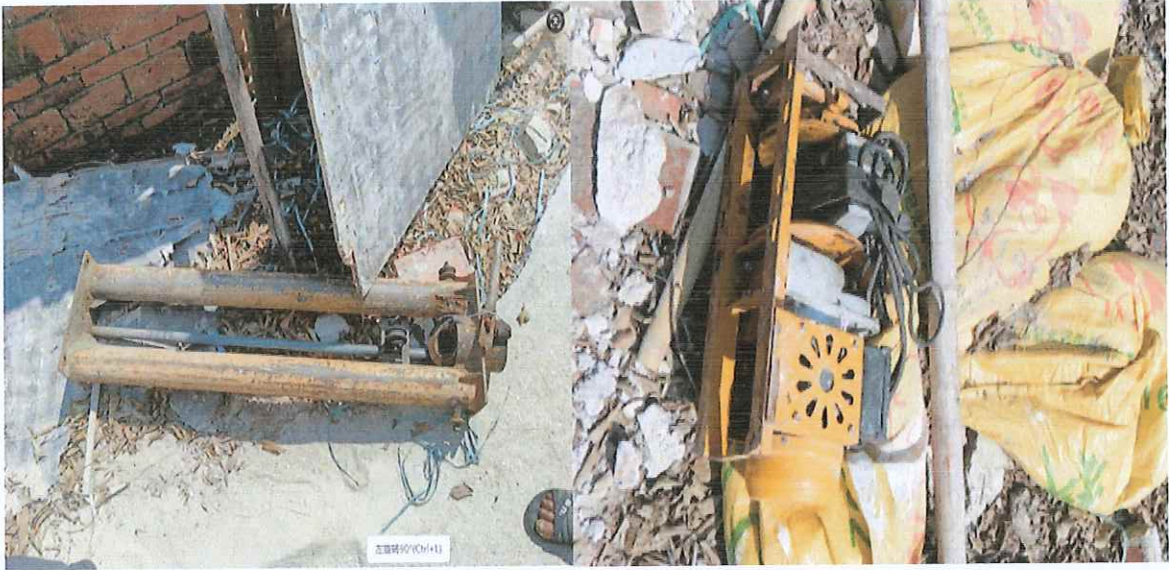
图3、图4 物料提升机情况图

在现场，可见2件物料提升机的部件，一件是2根粗钢管组成的物料提升机主力支撑架，重量约40kg至50kg；另一件是安装有电动卷扬机的部件。经现场人员指认，主力支撑架是导致何X杏发生高处坠落的物体。

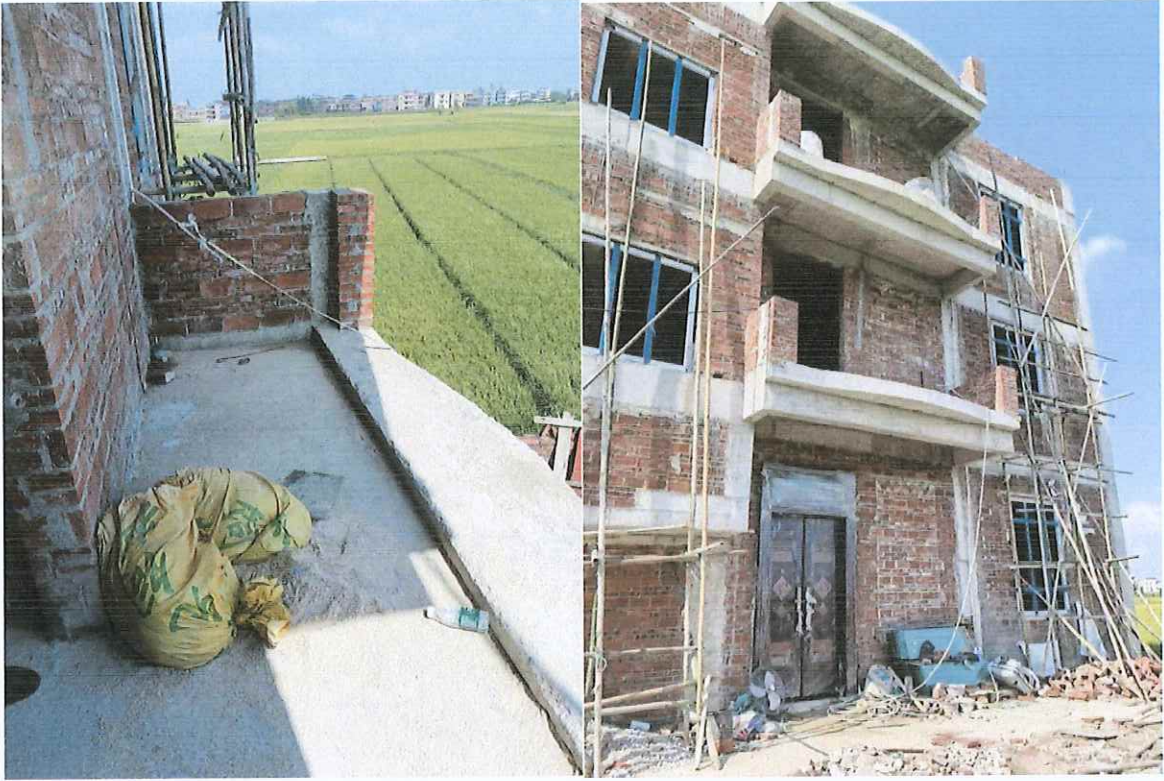
图 6、图 7 事故现场情况图

事发位置在东面二楼阳台, 阳台长 4.3m, 距离地面高度为 4.3m, 圆弧顶宽度为 1.6m, 阳台的左右两边已经砌了高度为 0.88m 的砖墙, 阳台的正面未采取任何防坠落措施。施工人员在阳台作业是临边作业, 属于建筑施工领域中典型的高处作业, 易

发生高处坠落事故。何 X 杏坠落的地点在东面大门靠右的位置，距离墙边 2.6m，现场可见一滩血迹。何 X 杏坠落到地面时，头部朝向公路一侧。

自建房的楼梯建设施工已完成，施工人员日常通过楼梯上下楼，但楼梯未安装扶手，也未采取其他防坠落措施。在坠落地点附近，可见 2 件物料提升机的部件，一件是 2 根粗钢管组成的物料提升机主力支撑架，重量约 40kg 至 50kg；另一件是安装有电动卷扬机的部件。

1. 施工人员违规作业。何 X 杏在二楼阳台边缘（距离地面 4.3m）进行物料吊升作业，吊升作业结束后，工友拆卸物料提升机；拆卸出主力支撑架后，何 X 杏为了节省工作量，试图将主力支撑架从阳台抛下地面，于是将约 40kg 至 50kg 重的主力支撑架移到阳台边缘并抛下地面；在抛下主力支撑架的过程中，何 X

杏身体失衡被主力支撑架带动坠落；由于何 X 杏高处作业^[1]时未佩戴安全帽、安全带和安全绳等安全防护用品^[2]，失去了安全保护，坠落时头部先着地，导致死亡。

2. 施工现场存在安全隐患。何 X 杏在二楼阳台边缘（距离地面 4.3m）施工作业，属于临边作业，由于李 X 强自建房的所有阳台边缘一侧均未设置防护栏杆^[3]，缺少防护栏杆的保护，导致施工人员坠落。
