吴川博铺厂房修缮工程“1·24”一般 高处坠落事故调查报告

编制单位：吴川博铺厂房修缮工程“1·24”一般高处坠落
事故调查组

编制日期：2026年6月22日

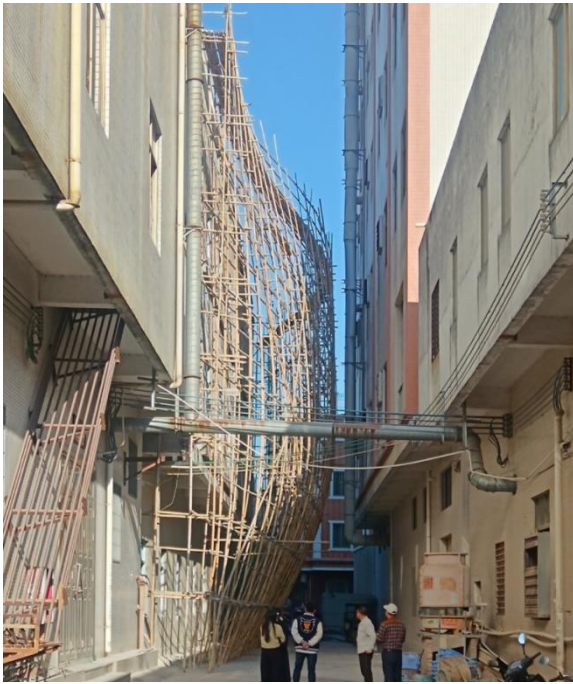
事故发生在吴川市博铺街道下窑坡开发区 X 号厂房的后面外墙脚手架上。现场可见，整片的脚手架已与厂房外墙发生脱离，整体呈现两端脱离外墙的距离小，中间脱离外墙的距离大，中间段大幅度向外倾斜，几乎靠到对面的楼房。经测量，涉事厂房与对面楼房的地面距离是 7.8m，脚手架顶部向外偏离厂房外墙约 3m，距离对面楼房最近的地方约 1.5m。

图 2 涉事脚手架倾斜情况

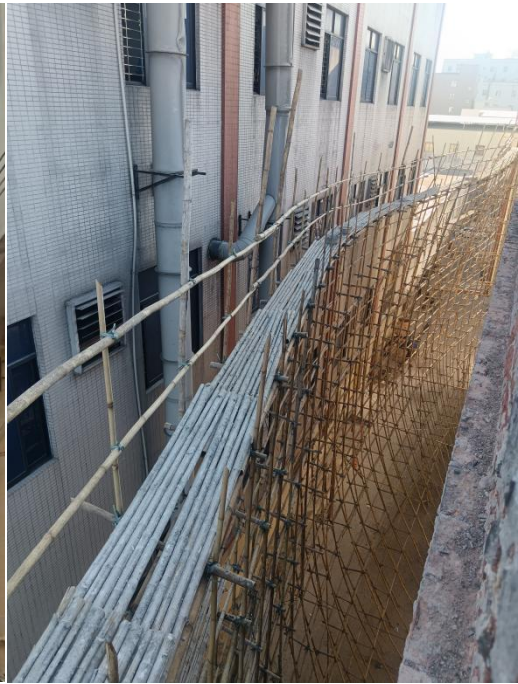
图 3 涉事脚手架脱离外墙情况

1. 作业设备存在安全隐患。涉事脚手架未按规范设置扫地杆^[2]，底部结构失稳，容易变形；同时，连墙固定点数量不足：经测量，涉事脚手架长约36.8m、高约16.8m，按规范^{[3][4]}，涉事脚手架应设置连墙点不少于24处，由于实际数量不足导致架体稳定性无法保障，易发生倾斜或坍塌。

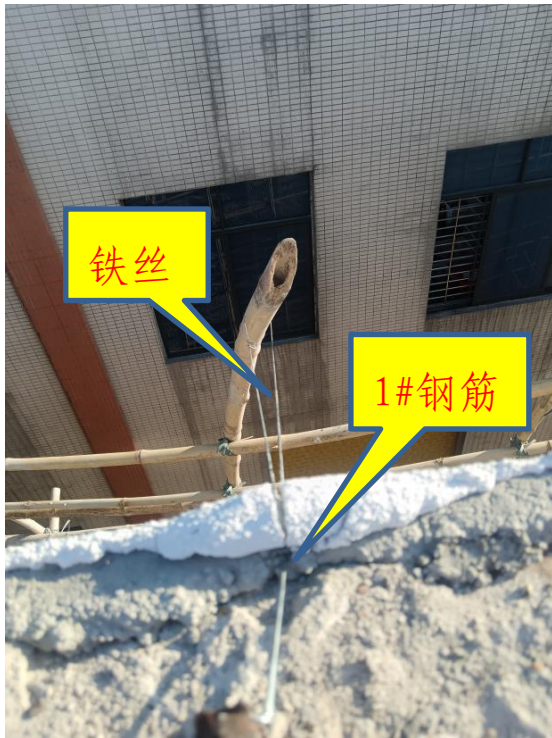
1#钢筋：距离左侧围墙 13.5m，采用铁丝绑扎固定，铁丝另一端仍挂在倾斜脚手架的竹子顶端，易滑脱；

图 4 1#钢筋固定点情况

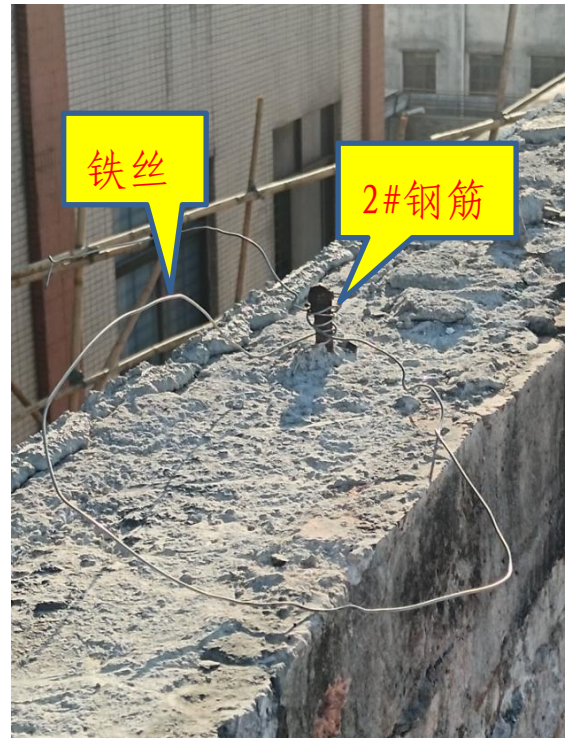
2#钢筋：距离 1#钢筋 3.2m，采用铁丝绑扎固定，铁丝另一端已经完全脱离脚手架；

图 5 2#钢筋固定点情况

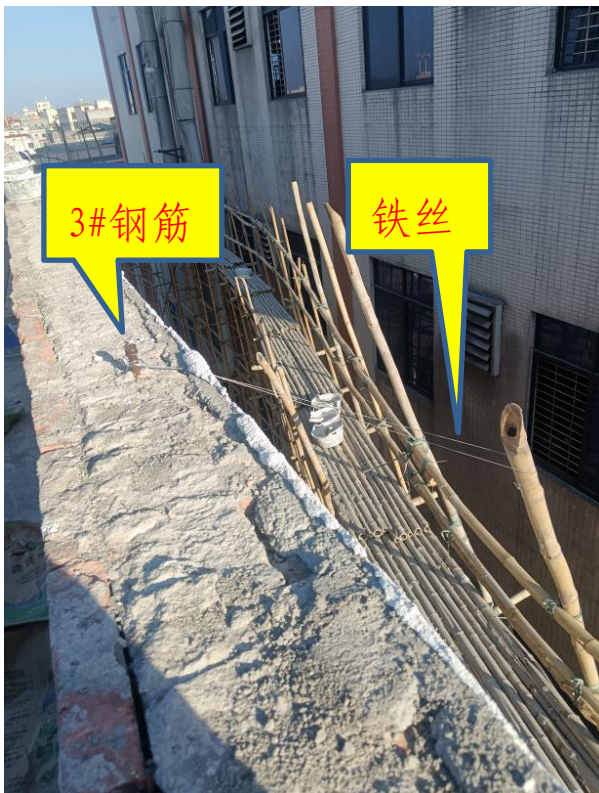
3#钢筋：距离右侧围墙 6.5m，距离 2#钢筋 11.8m，采用铁丝绑扎固定，铁丝另一端仍挂在倾斜脚手架的竹子顶端，易滑脱。

图 6 3#钢筋固定点情况

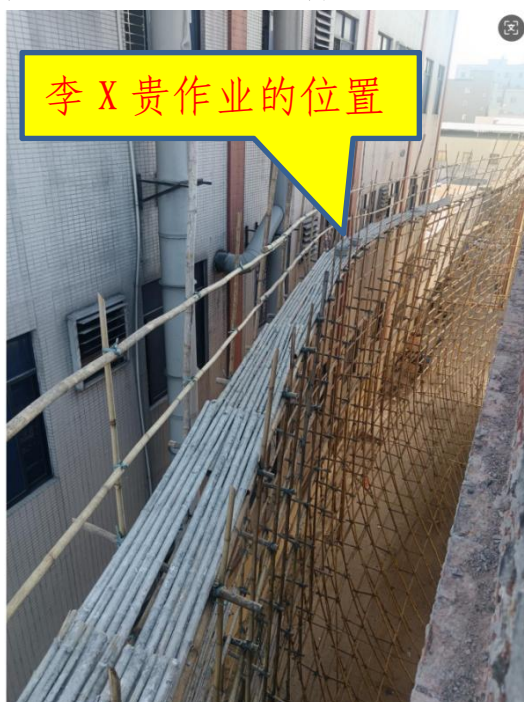
抹灰作业顺序是从上层开始往下逐层进行。事发时，在顶层脚手架作业的工人共 3 人，其中死者李 X 贵处在脚手架的中部位置，这个位置的脚手架倾斜严重，脱离墙体的距离最远，其余 2 位工人所处的位置在脚手架的两边，两边脚手架坍塌脱离墙体的距离稍近，作业高度约 15m，属高处作业^[1]。

图 7 李 X 贵作业位置情况
