吴川黄坡自建房“12·4”一般 高处坠落事故调查报告

编制单位：吴川黄坡自建房“12·4”一般高处坠落
事故调查组

编制日期：2026年6月9日

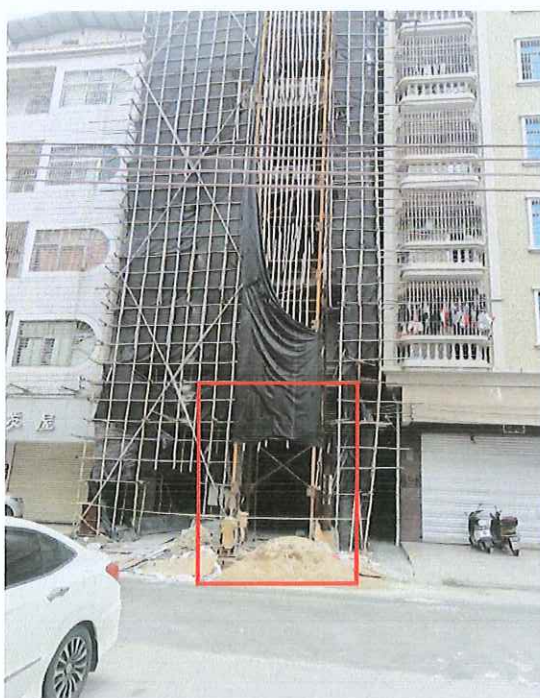
图1 物料提升机入口

2025年3月，龙X文租用并聘请安装公司安装涉事物料提升机。11月主体工程完成后，物料提升机转移给李X金管理使用。龙X文所提供的提升机使用高度达到了26.8m，超过相关规定^[2]。该物料提升机未经验收合格就投入使用^[3]，且吊篮四周未按规范进行封闭^[4]。

3. 物料提升机安全防护设施缺失，吊篮门及两侧立面未按规定进行封闭^[8]。

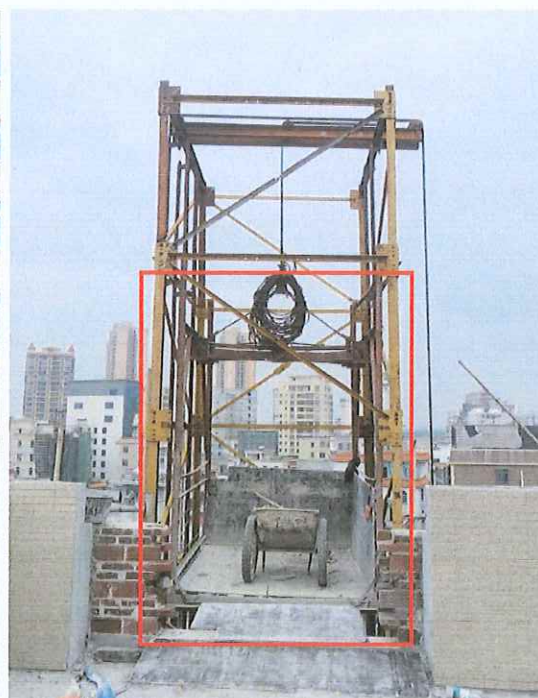
图2 物料提升机吊篮

[4] 《龙门架及井架物料提升机安全技术规范》(JCJ 88-2010) 4.1.8.1: 吊篮内净高度不应小于2m，吊篮门及两侧立面应全高度封闭，宜采用网板结构，孔径应小于25mm；底部挡脚板高度不应小于180mm。

2. 涉事自建房使用的物料提升机未组织验收，在蒋 X 华使用时发生故障：控制上升的继电器吸合后触点发生烧结粘联，致使上升接触器持续吸合给电机供电。此故障造成蒋 X 华松开控制器按钮时，吊篮并未停止运行，而是持续上行，导致蒋 X 华不慎从高处坠落。

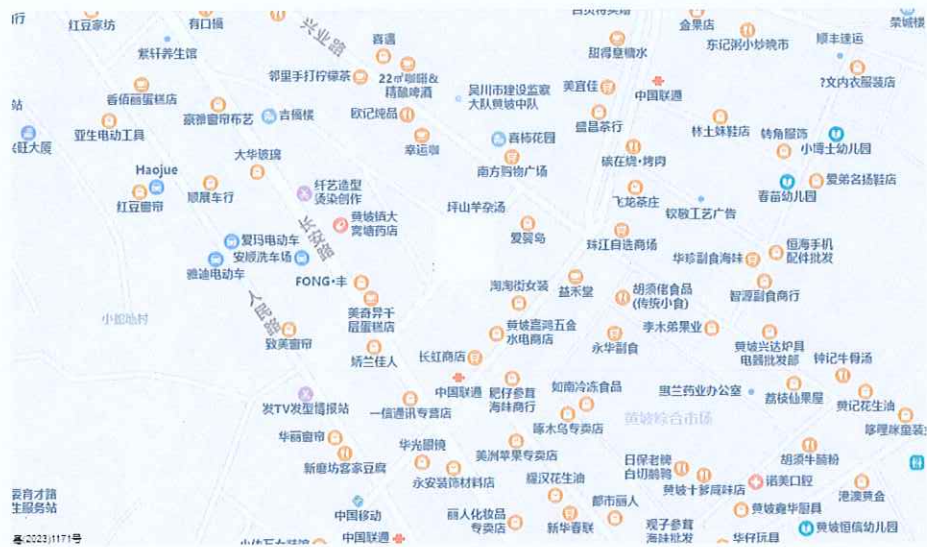
图 3 事故发生位置

事故发生在广东省吴川市黄坡镇 XX 路 X 巷 X 号的自建房施工工地。

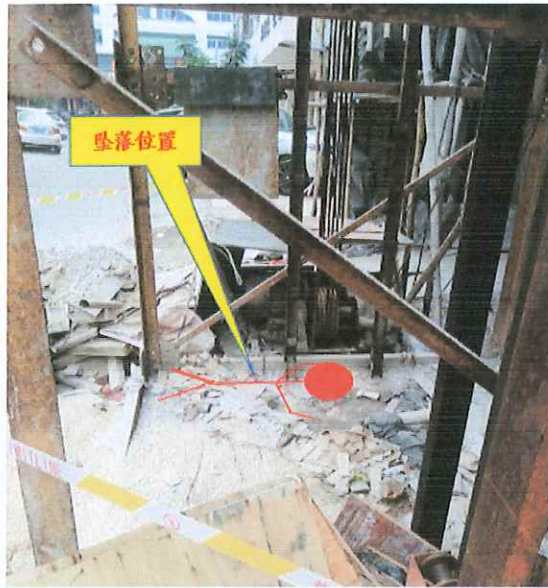
图 4 坠落位置示意图

事故发生在自建房施工工地的提升机内，死者蒋 X 华从 6 楼坠落到 1 楼地面，位于提升机进口的左侧处。
