吴川塘墾自建房“1·18”一般 高处坠落事故调查报告

编制单位：吴川塘墾自建房“1·18”一般高处坠落事故调
查组

编制日期：2026年6月25日

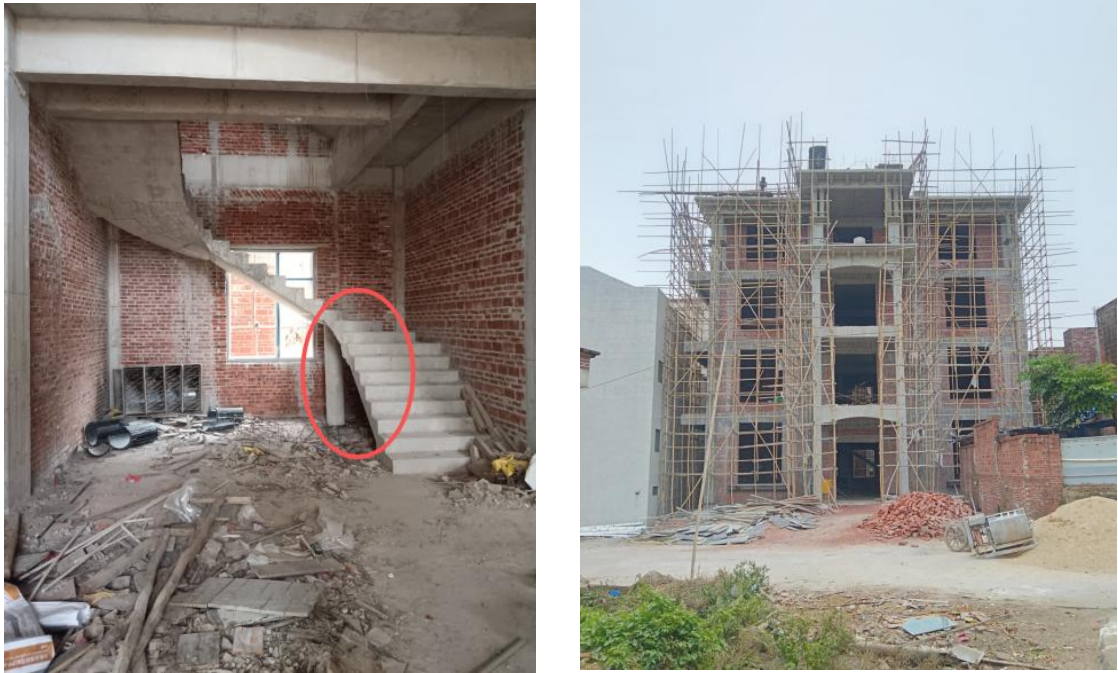
图 1、2 事故自建房安全防护建设情况

自建房的楼梯、二层至四层的阳台边缘、窗户未采取防高处坠落措施。主体结构外墙违规搭建竹脚手架，未按规定设置密目网，易发生高处坠落事故。

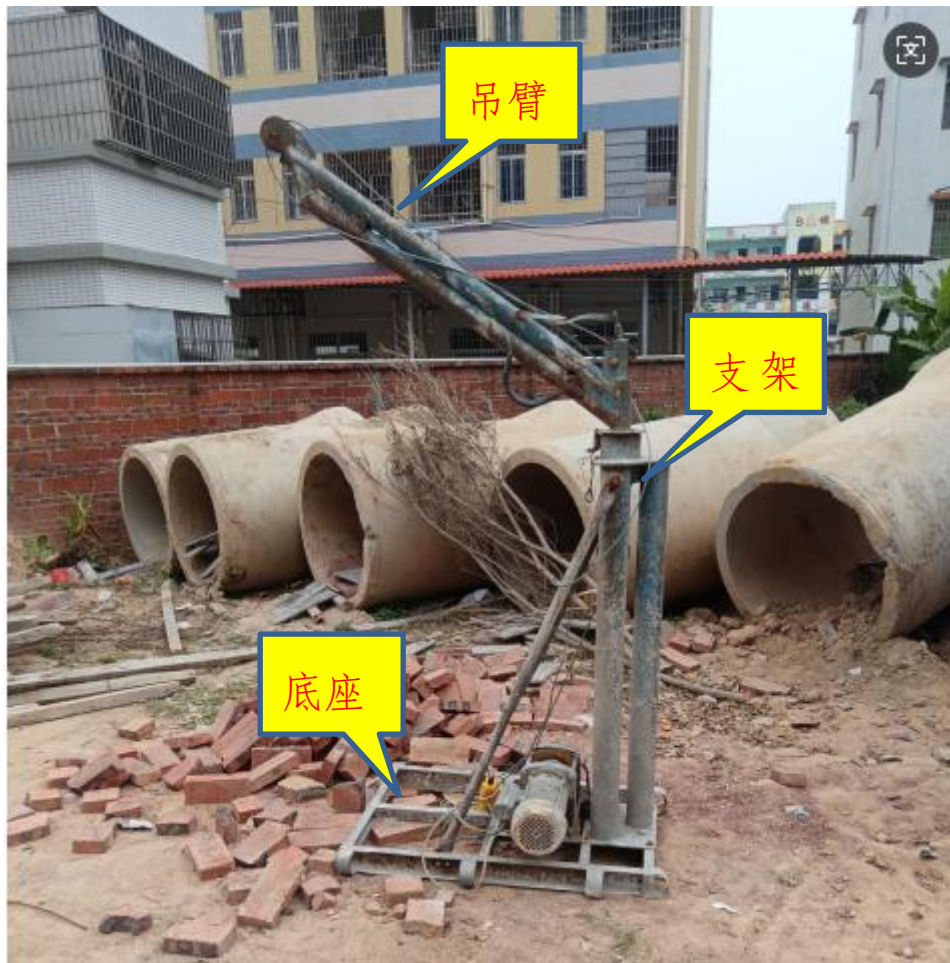
图 3 提升机情况图

提升机由龙 X 权提供，由底座（ $0.65\text{m} \times 0.65\text{m}$ ）、支架（高 1.4m ）、吊臂（长 1.4m ）、电动机等部分组成，吊重约 500 公斤，自重约 100 公斤。日常工人用两根钢杆穿过底座，再用沙包、水桶、砖头等重物压住以固定提升机。工作时，底座须可靠固定，否则起重时提升机发生倾倒会引起事故。

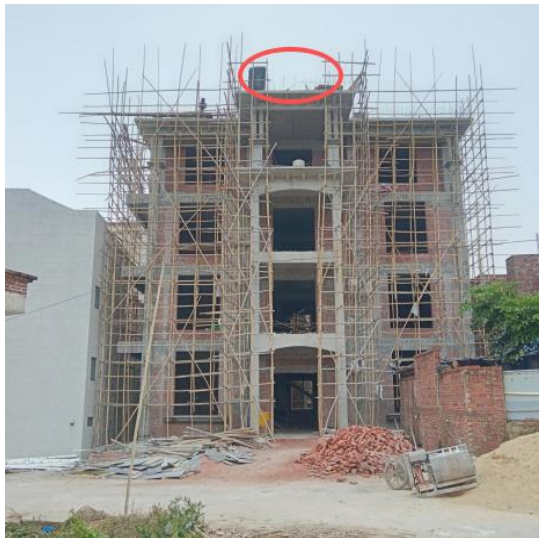
图 6 死者发生高处坠落位置图

事故发生在林 X¹自建房正面顶层（高度为 15.5m）。

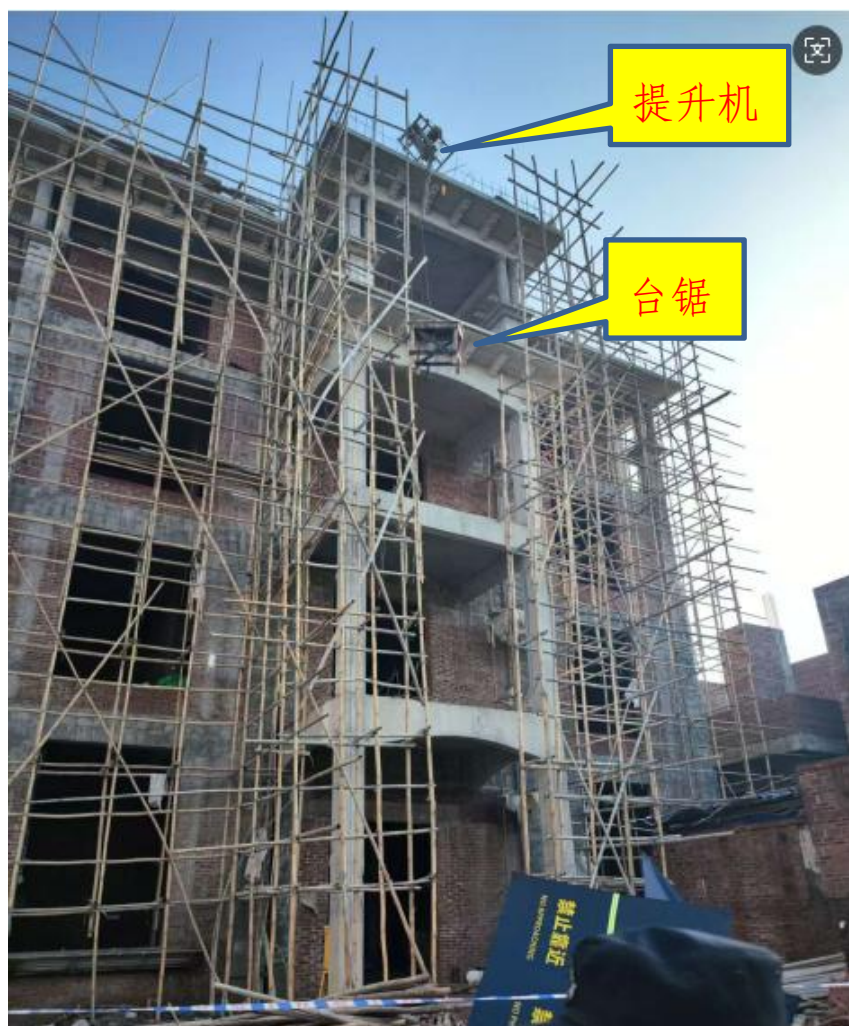
图 7 事发时施工现场情况图

提升机被楼面边缘的钢筋卡住而悬挂在半空，台锯也悬挂在半空中。事故自建房外围搭建了脚手架，但窗户、阳台边缘、顶层边缘等临边位置未设置防护栏杆，未采用密目式安全立网、工

具式栏板封闭。

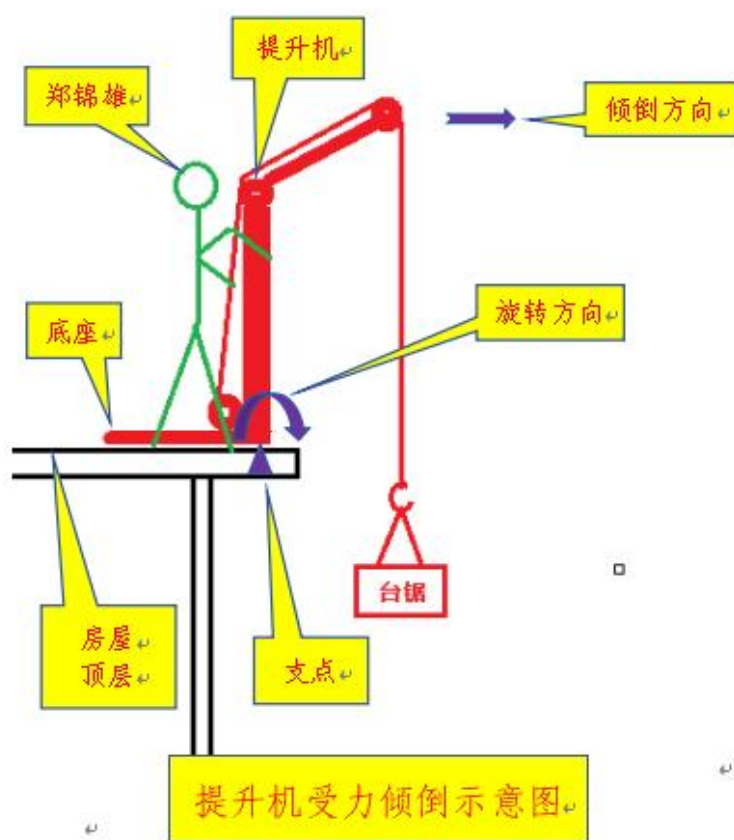
图 8 涉事提升机受力倾倒示意图

2. 事发当天上午，提升机由于阻碍作业已被移除固定底座的储水桶，郑X维在提升机底座不牢固且没有采取有效安全防护措施的情况下吊装台锯，由于力矩的作用，提升机围绕底座支点旋转，导致向前倾倒。加之，顶层未设置防护栏杆且未采用密目式安全立网或工具式栏板封闭，导致郑X维被带出楼板边缘时没有防坠落保护而坠落身亡。

综上所述，事故直接原因为：提升机底座不牢固，郑 X 维未按规定正确佩戴安全带、安全绳等防护用品，在高空违章进行吊装作业，导致提升机倾倒，将其带出楼层；加之顶层未设置防护栏杆且未采用密目式安全立网或工具式栏板封闭等防坠落保护，致使郑 X 维被带出楼板边缘后坠落身亡。

(三)狠抓责任落实，深入开展自建房安全隐患检查。各镇（街道）和各有关单位要组织人员排查自建房建设情况，严格落实相关文件要求，重点检查其是否符合有关法律、行政法规和国家标准或者行业标准规定的安全生产条件。对于不符合条件的，应立即予以制止，防止事故发生。针对施工方面，要求施工单位制订严格规范的施工方案，落实安全技术措施和人身防护用品。涉及高处作业的，必须按规定搭设安全网、防护栏杆，佩戴并正确使用安全带等防坠落设施，严格执行高处作业安全操作规程。施工人员要积极参加相关部门组织的安全生产知识和技术培训，掌握高处作业等关键环节的安全技能。在施工过程中，要注意自身的安全防范，严格遵循操作规范，尤其是进行高处作业时，不得违规操作或冒险作业，确保房屋建设过程的安全性。
